Brugata 2, 7715 STEINKJER

Stor selveierleilighet med flott beliggenhet i sentrum. 2 soverom | 2 stuer | Balkong og terrasse | P-plass i kjeller.

Tilstandsrapport

LEILIGHET

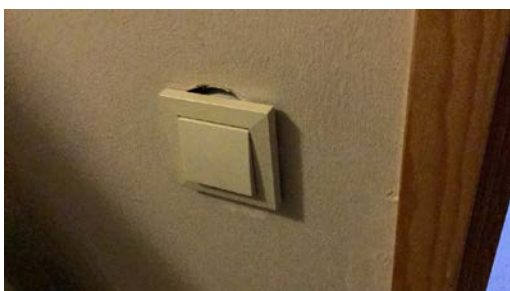
Bemerket forhold og alder på anlegget tilsier at en utvidet El- kontroll anbefales. dette for og kartlegge anleggets fullstendige tilstand.
