# Tilstandsrapport

Enebolig

Brennhaugvegen 16 , 7340 OPPDAL

Befaringsdato: 07.05.2026

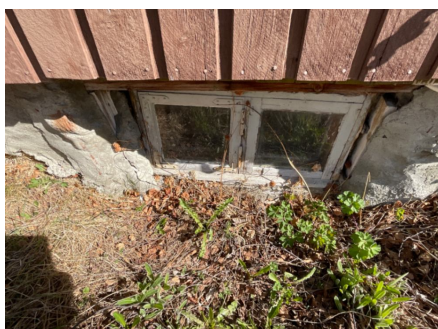
Mangler beslag under kjellervinduene.

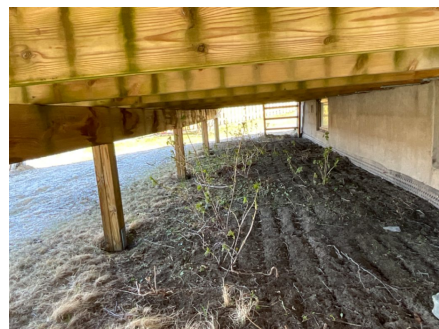
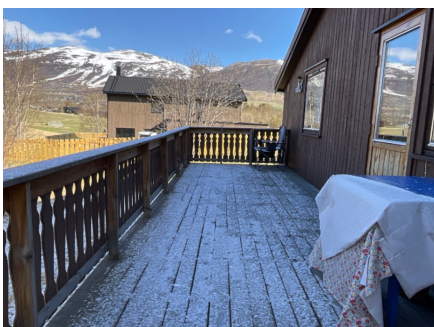
Skjevhet i terrassegulv

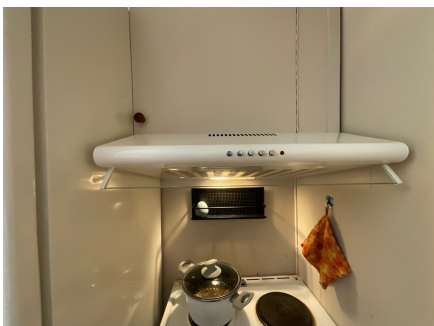
Det er kjøkkenventilator med avtrekk ut. Ventilatoren fremstår med normal funksjon på befaringsdagen, men det bemerkes alder.

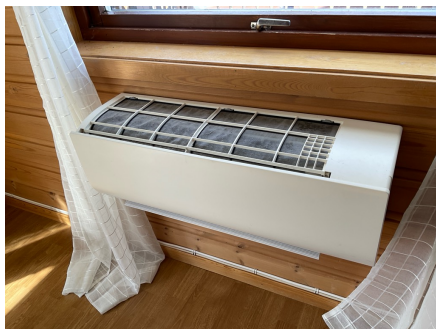
Det er installert luft til luft varmepumpe i stue. Det opplyses at varmepumpen er fra 2022. Rengjøring av filter må påregnes.

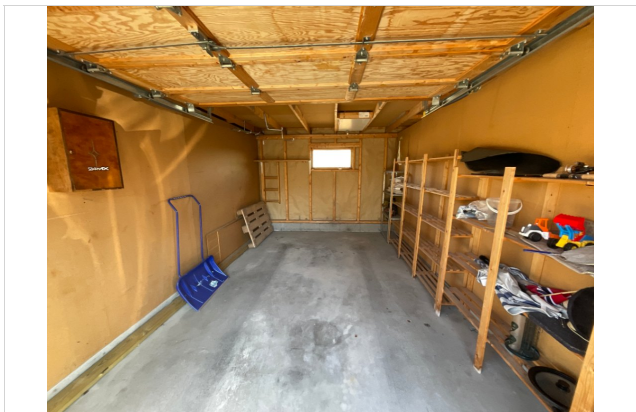
Det registreres skader i takrenne, ellers er garasjen ikke tilstandsvurdert. Garasjerom mot vest var avlåst og derfor ikke besiktiget.
