Brennhaugvegen 16, 7340 OPPDAL

**Enebolig med oppgraderings-
behov på romslig tomt i et av
Oppdals mest solrike boligområder

Befaringsdato: 07.05.2026

Tilstandsrapport

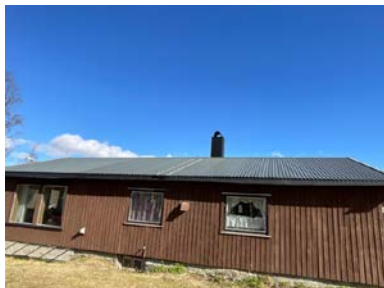
TG 3 Nedløp og beslag

Takvann ledes ikke bort fra grunnmuren, noe som medfører fare for økt fukt påkjenning mot grunnmur og fundamenter.

Det er registrert rust på takbeslag ved pipe, samt skader og nedbøyninger i takrenner på grunn av snø/ispåvirkning.

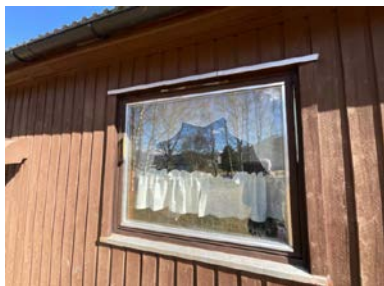
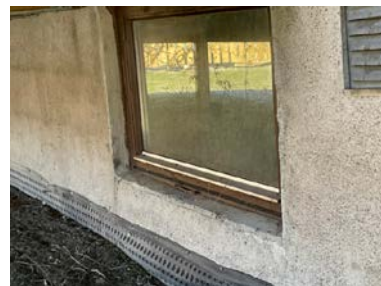
Det bemerkes også at det ikke er etablert beslag under kjellervinduene, noe som medfører økt fare for fuktopptrekk i karmene. Leietaker opplyser at det tidvis kan registreres trekk ved enkelte vinduer.

Mangler beslag under kjellervinduene.

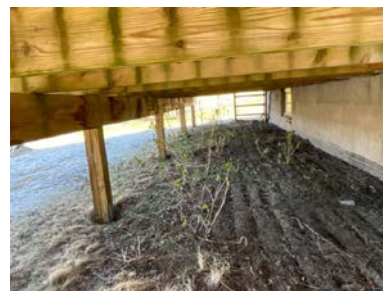
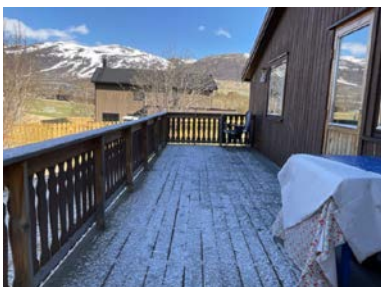
Skjevhet i terrassegulv

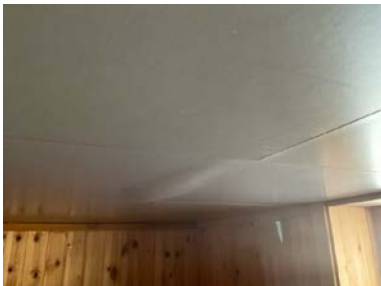
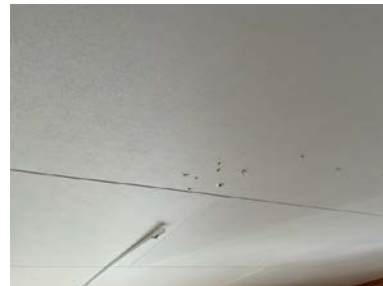
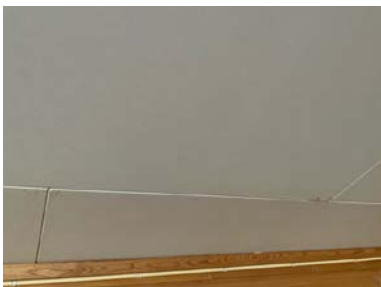
Det er stedvis noe slitasje på innvendige overflater. Det bemerkes fuktskjolder i tak i stue. Det opplyses at det ved et par anledninger har vært registrert drypping i stue ved væromslag. Noe som kan tyde på tidvis kondensering. Det er også noe slitasje på himlingsplater i kjellerrommet i tilbygg, samt også en lokal utbuling i en takplate. Det ble ikke registrert tegn til fukt på befaringsdagen.

Det må foretas nærmere undersøkelser i forhold til at det ved et par anledninger har dryppet fra taket i stue. Ellers må det også kunne påregnes oppgradering av enkelte overflater på grunn av generell slitasje og huller etter oppheng.

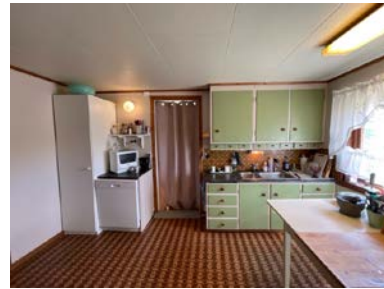
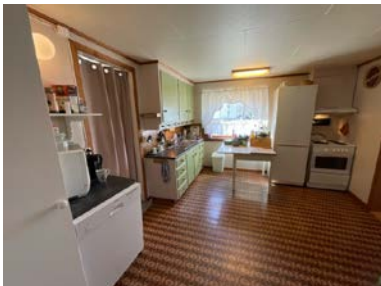
Det ble registrert tegn til fuktskader i forbindelse med rør i kjøkkenbenken, noe som tyder på at det har vært lekkasje her.

- Det er påregnelig med utskiftning/utbedringer av kjøkkeninnredningen.

Det anbefales å vurdere utskiftning eller oppgradering av kjøkkeninnredningen, da dagens løsning er slitt og mangler funksjoner som forventes på et moderne kjøkken. Manglende tiltak kan føre til redusert brukervennlighet og økt risiko for ytterligere skader.

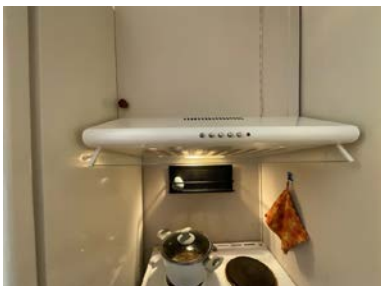
TG 1 Avtrekk

Det er kjøkkenventilator med avtrekk ut. Ventilatoren fremstår med normal funksjon på befaringsdagen, men det bemerkes alder.

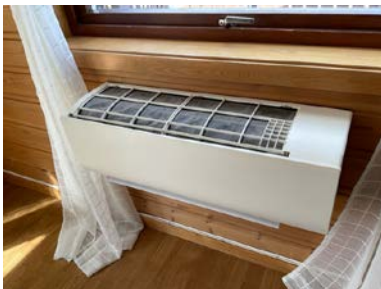
Det er installert luft til luft varmepumpe i stue. Det opplyses at varmepumpen er fra 2022. Rengjøring av filter må påregnes.

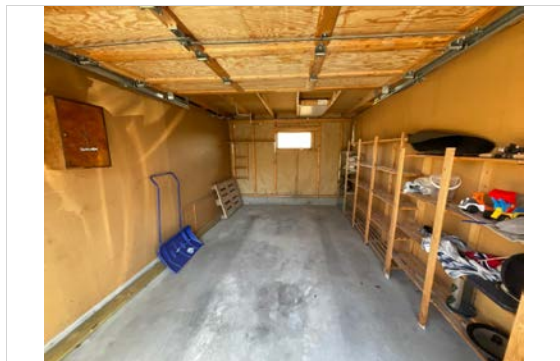
Det registreres skader i takrenne, ellers er garasjen ikke tilstandsvurdert. Garasjerom mot vest var avlåst og derfor ikke besiktiget.
