Furuvegen 48, 2070 RÅHOLT

Innholdsrik enebolig med flotte uteområder. Garasje. Sentralt og barnevennlig.

Enebolig
Furuvegen 48
2070 Råholt

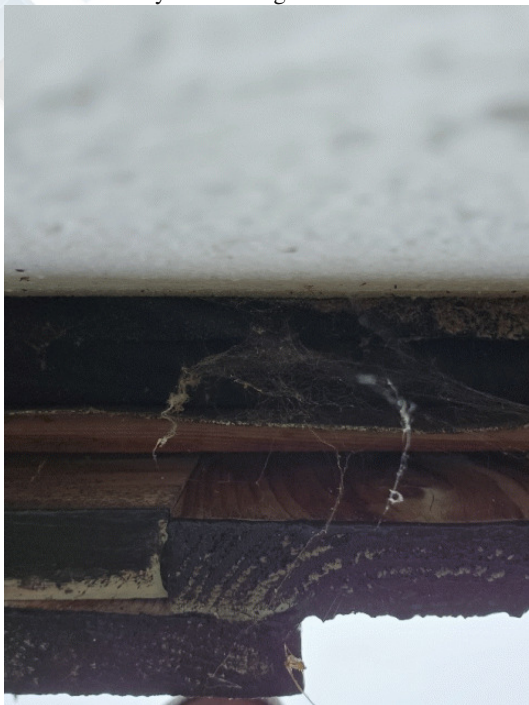
Bilde av under ytterkledningen.

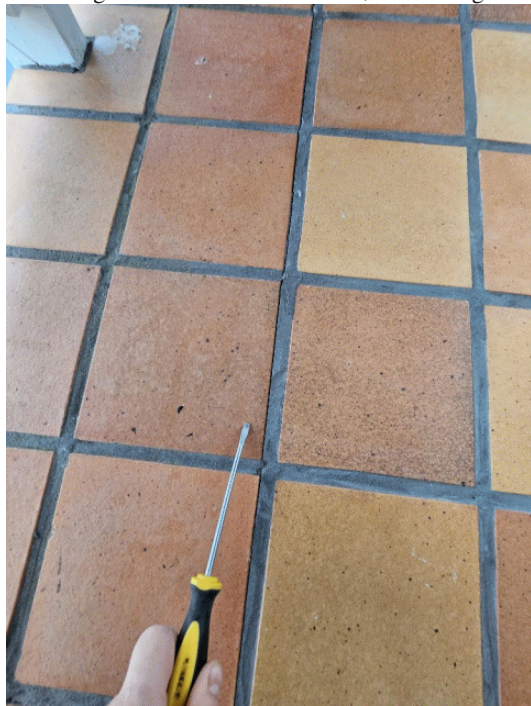
Terrassebord har stedvis tørrsprekker og avflassing av maling, det er ett behov for vask og behandling i nær fremtid. TG2

Det er sprekke i fuger og bom (hulrom) under fliser ved rekkverk. TG2

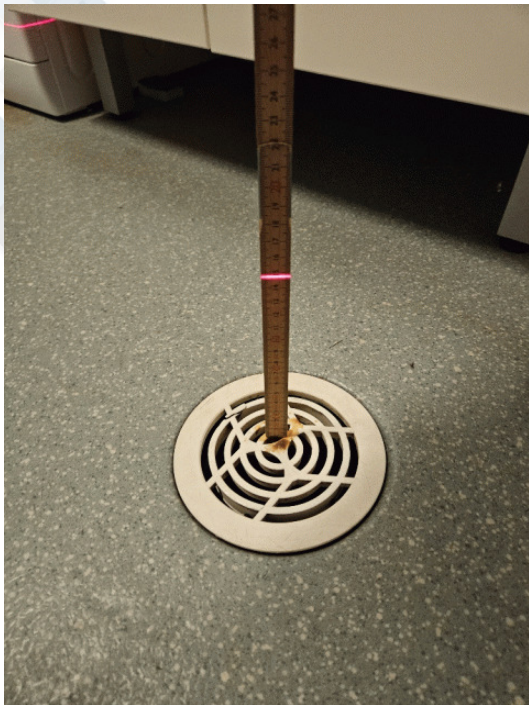
Det ble utført en enkelt test av overflatene, der det registreres ikke tilfredsstillende fall på gulv mot sluk (ikke ett krav på oppføring tidspunktet), vinylbelegget har bruksslitasje og passert mer enn halvparten av sin forventet levetid. TG2

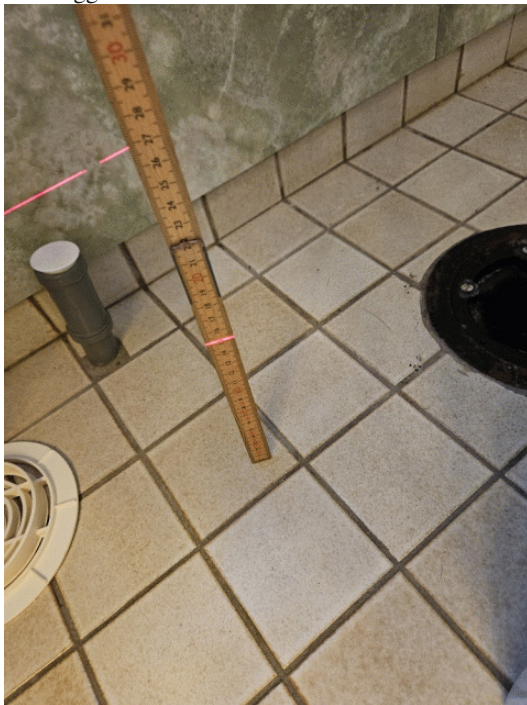
Fliser har passert mer enn sin forventet levetid. TG2

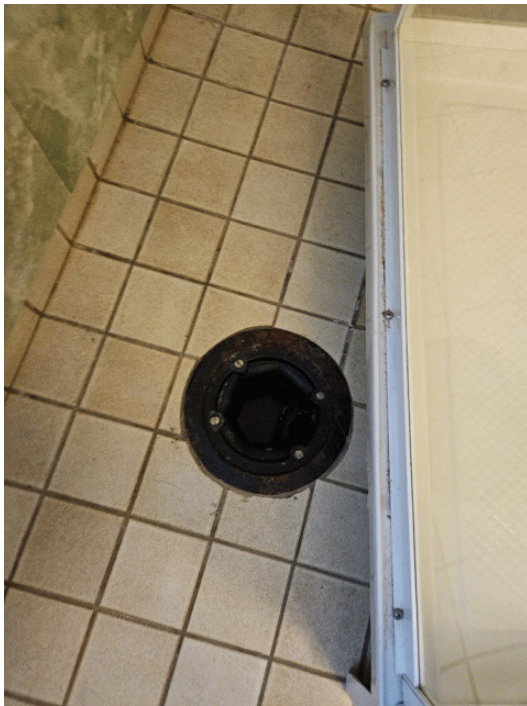
Det er påvist avvik i forhold til sluk, rørgjennomføringer, mansjetter eller klemring.

Det ble borett hull fra tilstøtende rom (soverom) til bad, det ble målt normalt fuktinnhold i bunnsvill under 5 vekt-%.

Ytterligere undersøkelser må gjøres.

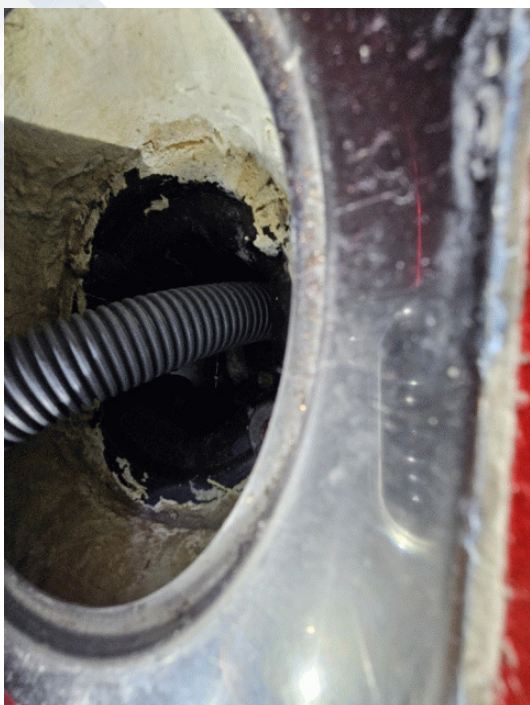
Det er påvist avvik i forhold til sluk, rørgjennomføringer, mansjetter eller klemring.

Det ble ikke foretatt hull boring, da rør er utenpåliggende på vegg og føres ned igjennom i etasjeskillet. Ved en hull boring der kan det føre til skade på vannrør. TGIU Ytterligere undersøkelser må gjøres.

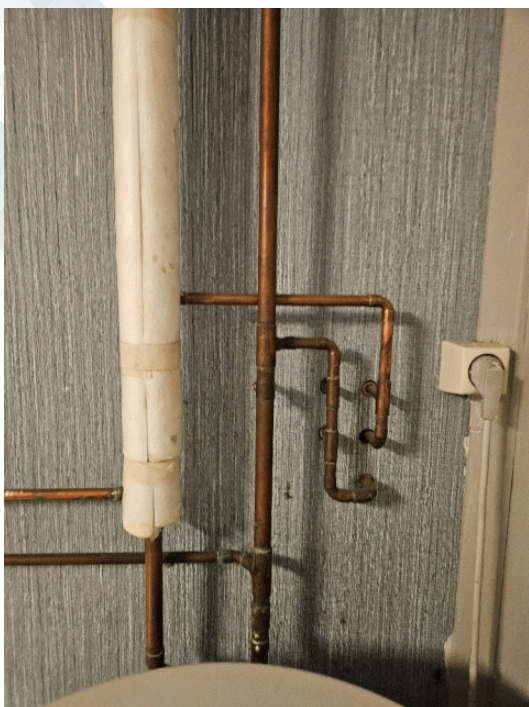
Det er noe korrosjon (irr) på kobberrør og røroppheng har passert mer enn halvparten av sin forventet levetid. TG2
