# Tilstandsrapport

📍 Myrhusvegen 13, 2040 KLØFTA

# gnr. 48, bnr. 39

Rapportdato: 16.04.2024

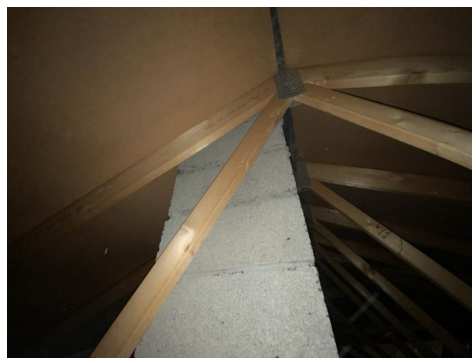
Kontroll rundt rørgjennomføringer.

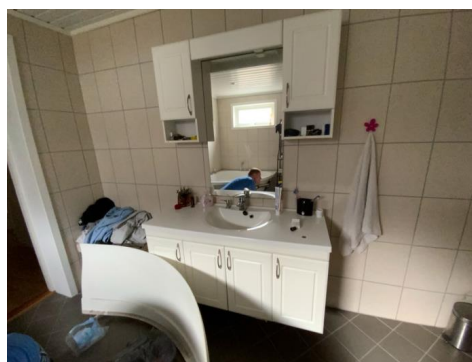
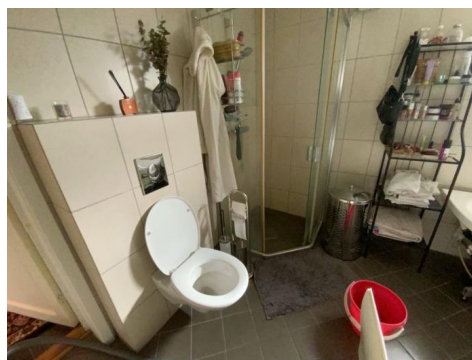
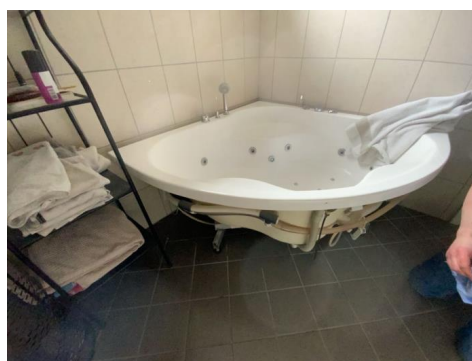
Bad fra byggeår uten fremlagt dokumentasjon på badets oppføring. Flislagt bad med varmekabler i gulvet. Heldekkende servant på underskap, speil og belysning. Vegghengt klosett og dusj med dusjvegger i herdet glass. Bad fremstår med normal bruksslitasje og tiltenkt funksjon.

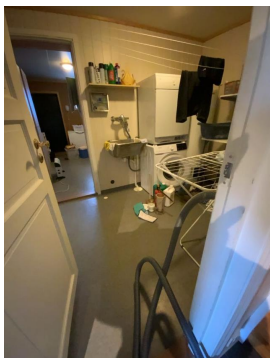
Vaskerom fra byggeår uten fremlagt dokumentasjon på våtrommets oppføring. Belegg på gulvet og malte plater på vegg. Utslagsvask og opplegg til vask og tørk.

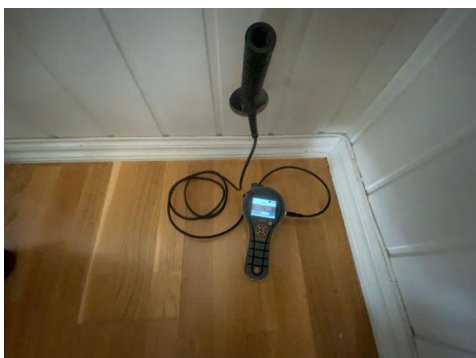
Hulltaking er foretatt uten å påvise unormale forhold. Hulltaking er foretatt ved/i stue. 0 % Fukt.

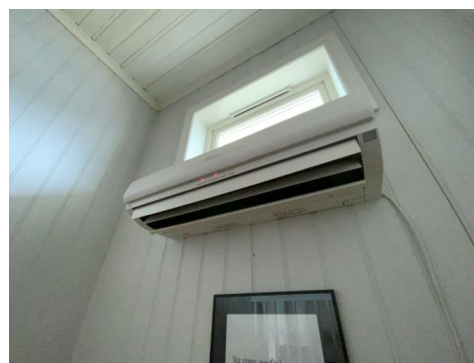
Varmepumpe fra ukjent årstall. Varmepumpe fremstår med tiltenkt funksjon og vurdert opp mot alder. Jevnlig service er anbefalt for god ivaretagelse. Ev.t kommende vedlikehold tilfaller ny eier.

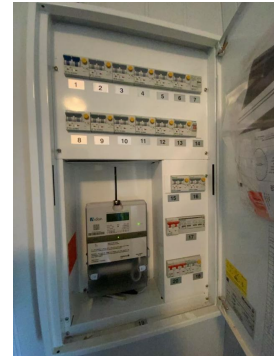
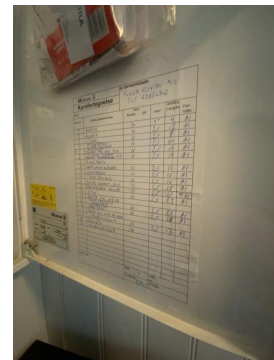
**Ja Det oppfordres til el-kontroll på generelt grunnlag for faktisk tilstand.**

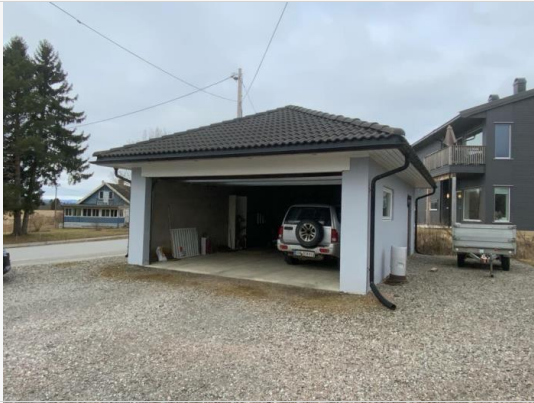
## Garasje

Bygning med støpt såle til antatt faste masser. Yttervegger i reisverk bekledd med panel samt pusset mur. Tekket saltak. Leddet porter med elektriske porteråpnere. Bygget fremstår med tiltenkt funksjon, men er ikke vurdert utover nevnte beskrivelser. Noe riss i såle og løs murpuss.
