Myrhusvegen 13, 2040 KLØFTA

**BORGEN - Familievennlig enebolig
- 2006 - Dobbeltgarasje -
Hundegård - Gangavstand til
skole/bhg/idrettsplass/buss**

Tilstandsrapport

Befaringsdato: 02.04.2024

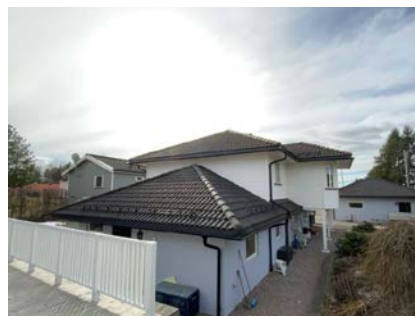
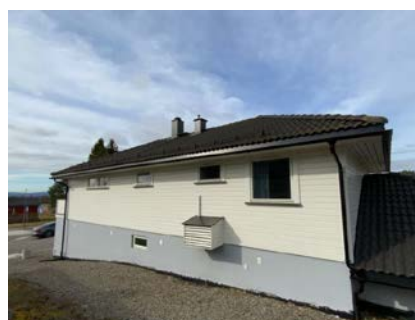
Besiktigelse av taktekke fra bakkeplan.

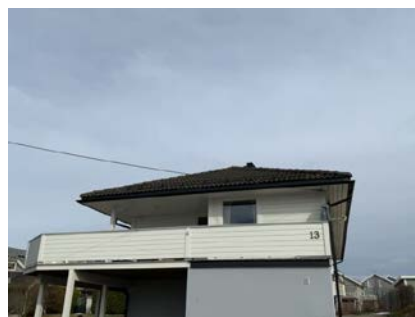
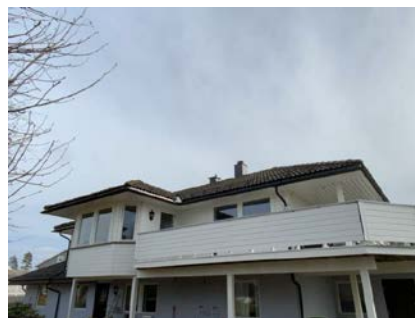
- Tidspunkt for utskiftning av undertak nærmer seg.
- Overvåk tilstanden jevnlig. For å få tilstandsgrad 0 eller 1 må tekingen skiftes ut, men tidspunktet for når dette er nødvendig er vanskelig å si noe om.
- Tidspunkt for utskiftning av takteking nærmer seg.

Besiktigelse av taktekke fra bakkeplan.

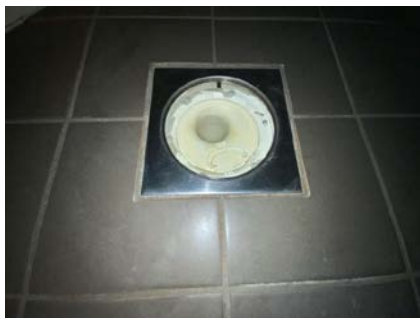
Kontroll av sluk.

- Tilgang til sluk må bedres både for inspeksjon og rengjøring.
- Overvåk tilstanden jevnlig. For å få tilstandsgrad 0 eller 1 må slukløsningen skiftes ut og sannsynligvis må også membransjiktet skiftes/utbedres. Det er imidlertid vanskelig å si noe om tidspunktet for når dette er nødvendig.
- Overvåk tilstanden jevnlig. For å få tilstandsgrad 0 eller 1 må tettesjiktet skiftes ut, men tidspunktet for når dette er nødvendig er vanskelig å si noe om.

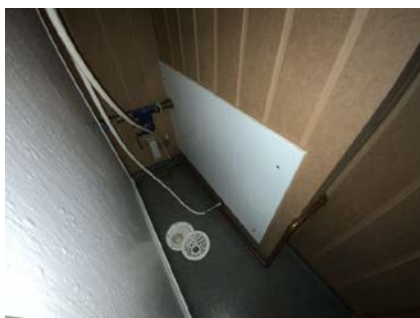
Besiktigelse av røropplegg.

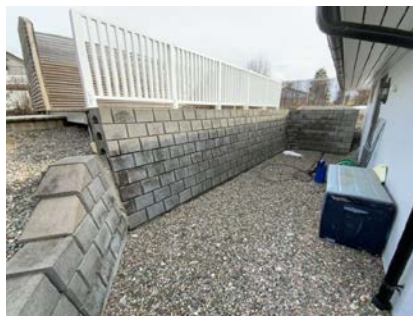
Besiktigelse av støttemur.

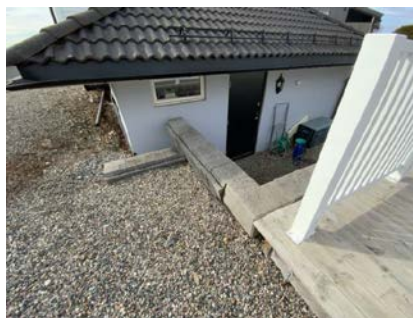
Rekkverk bør opparbeides for sikring av fallhøyder.

Rekkverk bør opparbeides for god sikring av fallhøyder.
