# Tilstandsrapport

📍 Myrhusvegen 13, 2040 KLØFTA

# gnr. 48, bnr. 39

## ENEBOLIG

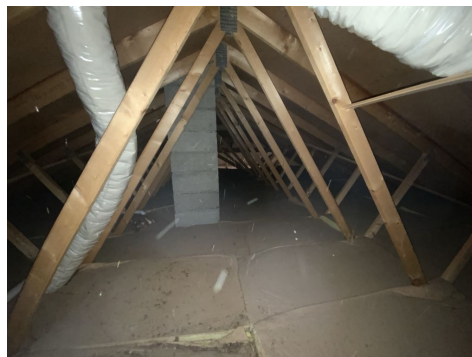
Minimalt med lufting.

Generell besiktigelse.

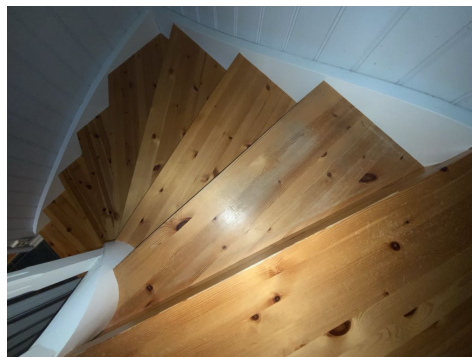
Det bør vurderes å utbedre eller overflatebehandle trappen for å redusere slitasje og opprettholde sikkerhet og funksjon. Dersom tiltak ikke gjennomføres, kan økt slitasje føre til redusert levetid, dårligere estetikk og økt risiko for skader ved bruk.

- Det bør gjøres lokale tiltak.

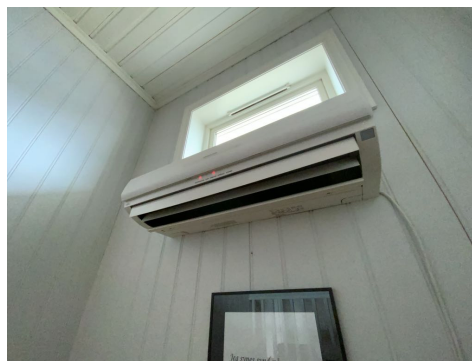
Varmepumpe fra ukjent årstall. Varmepumpe fremstår med tiltenkt funksjon og vurdert opp mot alder. Jevnlig service er anbefalt for god ivaretagelse. Ev.t kommende vedlikehold tilfaller ny eier.

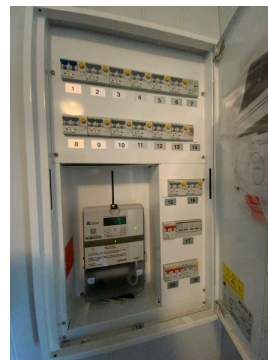
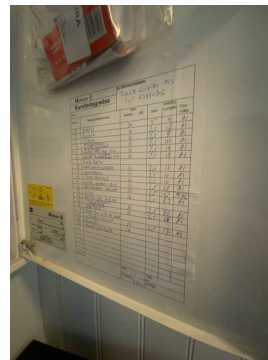
12. Foreta en helhetsvurdering av det elektriske anlegget, dets alder, allmenne tilstand og fare for liv og helse. Bør det elektriske anlegget ha en utvidet el-kontroll?  
**Ja Med tanke på gjennomgang av kontrollspørsmål og alder snart over 20 år oppfordres det til å utføre en el-kontroll på boligen for faktisk tilstand. Utbedringer av evt. underliggende avvik og mangler tilfaller ny eier.**
