Myrhusvegen 13, 2040 KLØFTA

**BORGEN - Familievennlig enebolig  
- 2006 - Dobbeltparasje -  
Hundegård - Gangavstand til  
skole/bhg/idrettsplass/buss**

# Tilstandsrapport

Befaringsdato: 03.02.2026

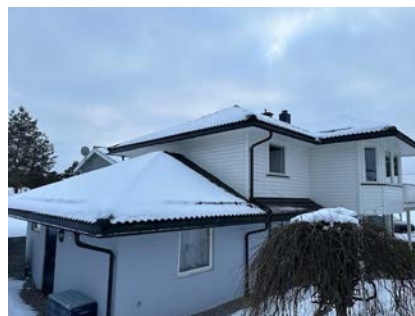
Besiktigelse av taktekke fra bakkeplan.

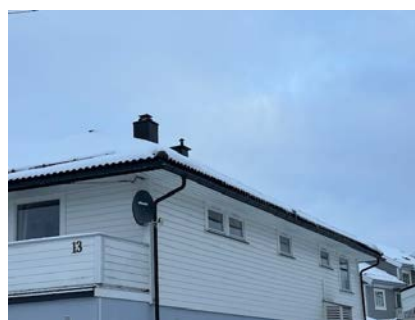
Besiktigelse av taktekke fra bakkeplan.

- Det bør foretas nærmere undersøkelser av takteking når taket er snøfritt.

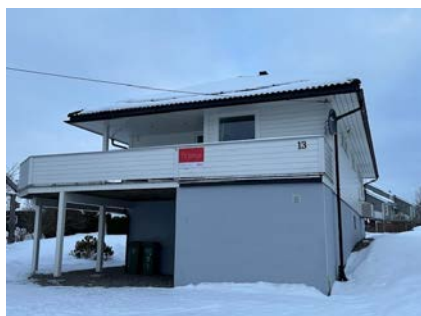
Besiktigelse av taktekke fra bakkeplan.

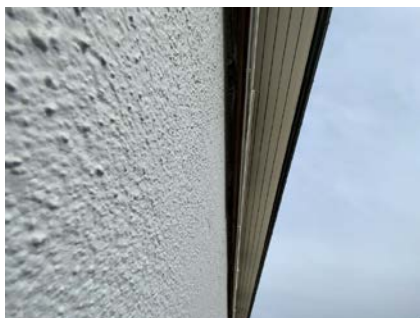
Minimalt med lufting.

- Lokal utbedring må utføres.
- Det bør foretas tiltak for å bedre lufting av kledningen.
