**Tilstandsrapport enebolig**  
**Sjoarbakken 6 C**  
**5411 Stord**

**Boligens tekniske tilstand:**

Dato: 24/01/2026

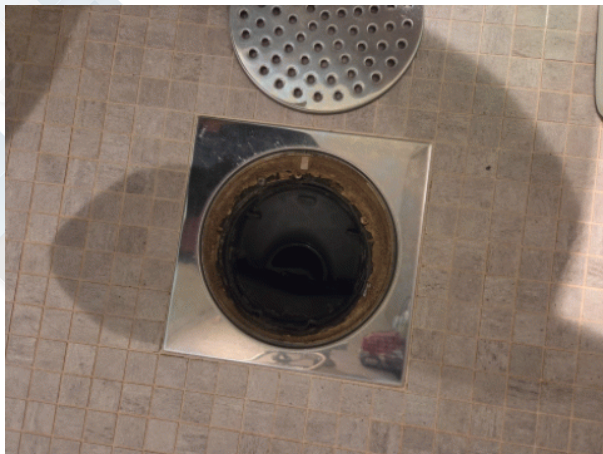
Membran er ikke tilgjengelig i sin helhet for kontroll da den ligg skjult i konstruksjon, membran er ikke synlig under klemring i sluk av plast.  
God tilkomst til rengjøring av sluk.  
Arbeidet er fagmessig utført, men det er ikke fremvist dokumentasjon på membran og utført arbeid.  
Fuktkontroll i tilstøtende vegg uten tegn til fuktutslag.

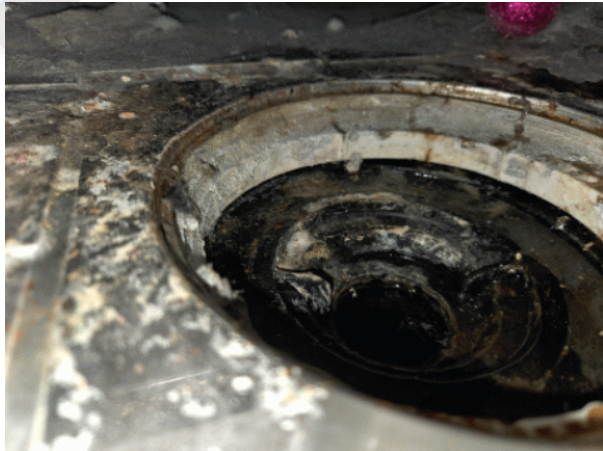
Fuktkontroll i tilstøtende vegg uten tegn til fuktutslag.
