# Tilstandsrapport

Boligbygg med flere boenheter

Grundsetmovegen 20 B, 2406 ELVERUM

Befaringsdato: 09.05.2025

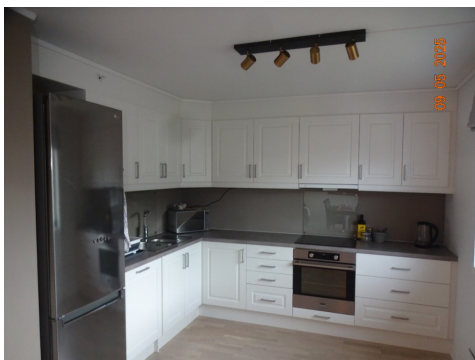
## LEILIGHETEN I 2. ETASJE > STUE/KJØKKEN

Innredning antatt fra byggeåret. Type: Sia lama kitchen.  
Kjøkkeninnredning med laminert benkeplate, over og underskap, ettgreps blandebatteri, opplegg for oppvaskmaskin, skuffer, speil fronter, del med glassplate over koketopp og to rustfrie kummer med benkebeslag.  
Integrert koketopp, oppvaskmaskin og stekeovn.  
Montert komfyrvakt over koketopp.  
Ettermontert lekkasjestopper under kjøkkenbenk i 2023. Utført av: firma.
