# Tilstandsrapport

📍 Uranienborgveien 26, 0259 OSLO

# gnr. 213, bnr. 425, snr. 14

Rapportdato: 14.01.2026

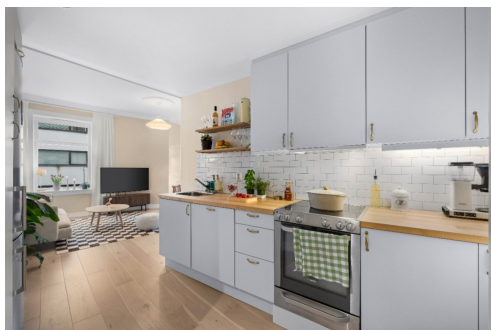
Det ble rutinemessig søkt etter fukt på typisk fuktutsatte steder med fuktindikator (Protimeter SM) på befaringen og det var ingen indikasjoner på fukt.

Normal forventet bruksslitasje.  
Tilstandsgrad satt ut fra helhetlig vurdering av rommet og innredning.

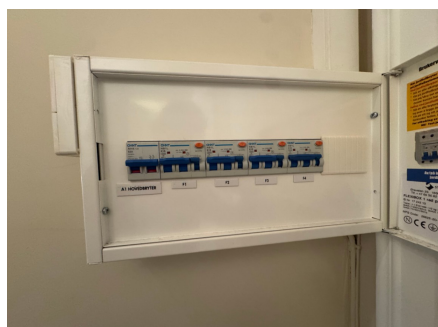
10. Foreta en helhetsvurdering av det elektriske anlegget, dets alder, allmenne tilstand og fare for liv og helse. Bør det elektriske anlegget ha en utvidet el-kontroll?

**Nei**
