# Tilstandsrapport

Enebolig

Skedsmovegen 103, 2056 ALGARHEIM

Befaringsdato: 26.03.2025

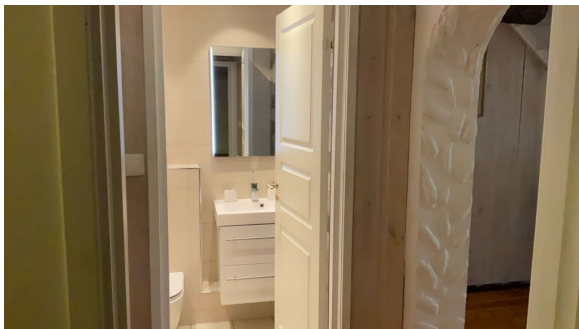
## TG 1 Innvendige dører

Innvendige dører med malte profilerte overflater.  
Glatte finerte innvendige dører.

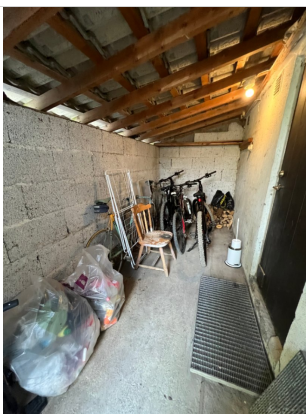
Bygningen har vedlikeholdsbehov.

Bygget er ikke tilstandsvurdert ihht Forskrift til avhendingslova og NS3600. Dette er kun en enkel beskrivelse.
