**Salgsobjekt:** Fritidseiendom  
**Eierform:** Eiet  
**Byggeår:** 1934  
**BRA-i/BRA Total** 75/103 kvm  
**Tomtstr.:** 1396.6 m<sup>2</sup>  
**Soverom:** 2  
**Antall rom:** 5  
**Gnr./bnr.** Gnr. 23, bnr. 164  
**Oppdragsnr.:** 1101240157

# Herlig landsted i Svalerødkilen. Ca.80m fra stranda! Bildei til døra

Befaringsdato: 11.01.2025

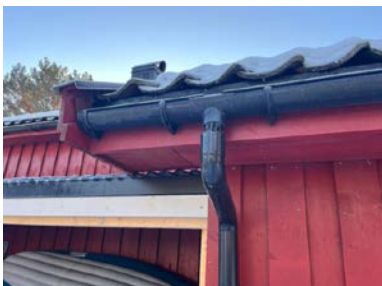
- Det er ikke tilfredsstillende bortledning av vann fra taknedløp ved grunnmur.
- Det mangler snøfangere på hele eller deler av taket, men det var ikke krav om dette på byggemeldingstidspunktet.
- Det er påvist andre avvik:
- Takrenner har punktvis lekkasjer.

Nedløp har ikke kontakt med takrenne.

For å lukke avvikene må nedløp utbedres, takstige bør flyttes til den andre siden av pipen.

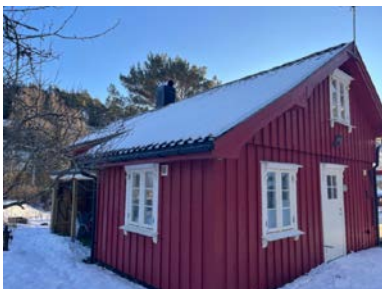
Kledningen er ført helt ned på terreng enkelte steder og dette medfører økt risiko for råteskader og økt behov for vedlikehold. Kledningen er ikke kuttet skrå i nedkant.

Kledning med kort avstand til terreng.

- Lokal utbedring bør foretas for å øke avstanden mellom terreng og bordkledning.
- Det må foretas tiltak for å lukke avviket.

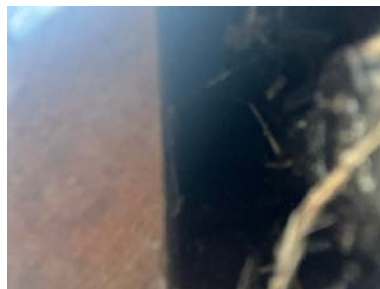
Enkelte deler av veggen har lusinger bak kledningen, det er lite lufting der dette er benyttet som musesperre og det medfører økt risiko for råteskader på vegg og kledning.

Mangler musesperre.

Kostnad for kontroll og montering av musebørster medtatt.

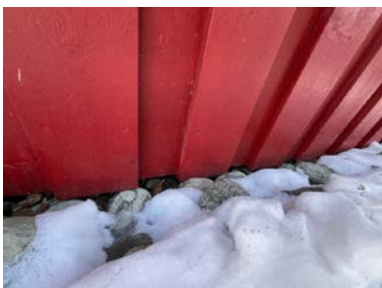
Kledning ned til terreng, kledningen er ikke kuttet med skrå for bedre vann avrenning.

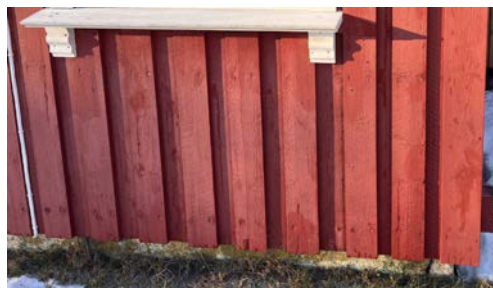
Det er enkelte kledningsbord med sprekker.

enkelte kledningsbord er sprukket.

Kledningsbord med sprekker må påregnes byttet på sikt.

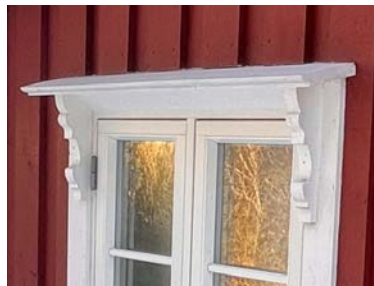
Omramming er montert uten luftespalte ned mot vannbrett, medfører økt risiko for råteskade på omrammingen og økt behov for vedlikehold.

Vannbrett er montert helt opp under vinduskarm på vinduene, medfører økt risiko for råteskade på karmen og økt behov for vedlikehold, det er ikke montert beslag på vannbrettene over og under vindu, medfører økt risiko for at vann kan drive inn i bak vannbrett.

Mangler beslag og spalte mellom kledning og vannbrett.

For å lukke avvikene må omrammingen kuttes slik at det blir luftespalte mot vannbrett og etableres dryppkant/avstand mellom vannbrett og underkant vinduskarm. Det bør undersøkes hvordan tetting rundt vinduer for bortledning av vann er utført.

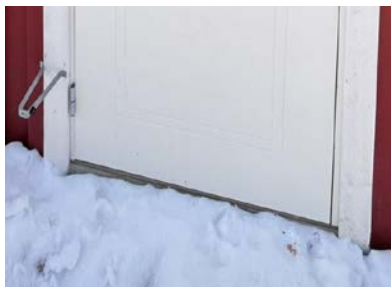
Ikke montert beslag under ytterdør.

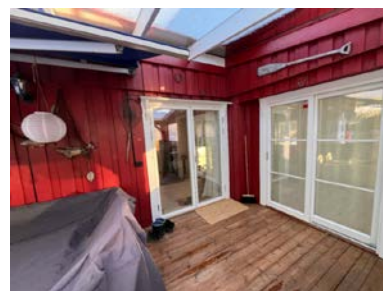
Ikke synlig beslag under balkongdør.

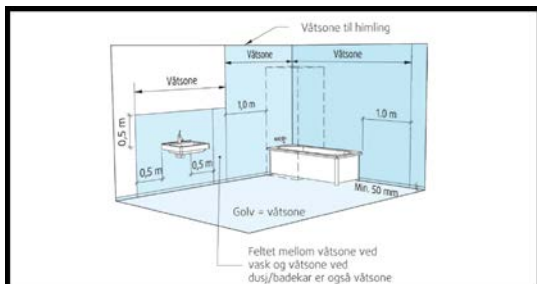
Omfang våtzone.

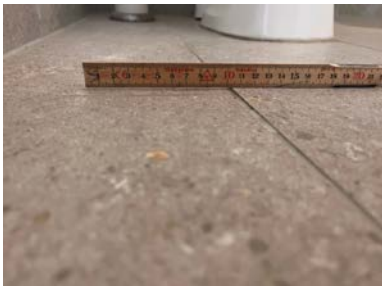
Høydeforskjell på fliser.
