**Salgsobjekt:** Fritidseiendom  
**Eierform:** Eiet  
**Byggeår:** 1934  
**BRA-i/BRA Total** 75/103 kvm  
**Tomtstr.:** 1396.6 m<sup>2</sup>  
**Soverom:** 2  
**Antall rom:** 5  
**Gnr./bnr.** Gnr. 23, bnr. 164  
**Oppdragsnr.:** 1101240157

# Herlig landsted i Svalerødkilen. Ca.80m fra stranda! Bildei til døra

Befaringsdato: 11.01.2025

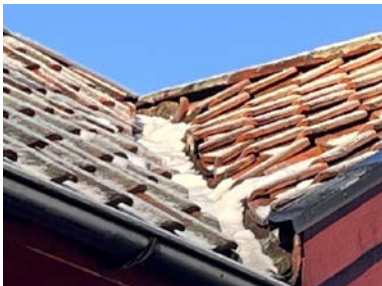
Denne type takstein er ikke regntett og betinger at undertaket er godkjent for denne type takstein. Undertaket som er benyttet er ikke godkjent for denne typen takstein, det medfører risiko for lekkasjer på taket og redusert levetid. Lekter har for liten dimensjon, medfører for lite lufting. Sløyf lekter er ca 23mm. minstekrav er 30mm.

Løse steiner.

For å lukke avviket må undertaket byttes eller taksteinen byttes, kostnad for dette vil bli over 300 tusen kroner.

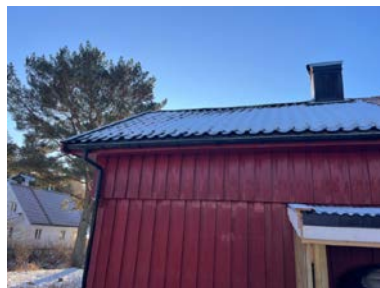
- Det er ikke tilfredsstillende bortledning av vann fra taknedløp ved grunnmur.
- Det mangler snøfangere på hele eller deler av taket, men det var ikke krav om dette på byggemeldingstidspunktet.
- Det er påvist andre avvik:
- Takrenner har punktvis lekkasjer.

Takstige bør flyttes til andre siden av pipen.

For å lukke avvikene må nedløp utbedres, takstige bør flyttes til den andre siden av pipen.

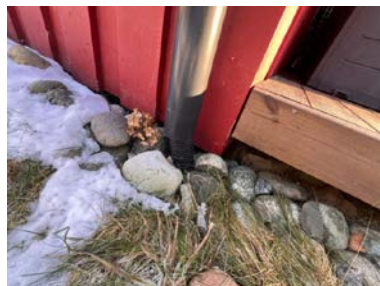
Rør fra grunn må tilkobles taknedløpet riktig.

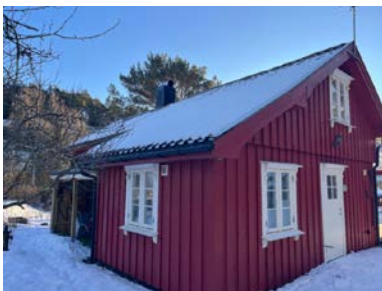
Kledningen er ført helt ned på terreng enkelte steder og dette medfører økt risiko for råteskader og økt behov for vedlikehold. Kledningen er ikke kuttet skrå i nedkant.

Kledning med kort avstand til terreng.

- Lokal utbedring bør foretas for å øke avstanden mellom terreng og bordkledning.
- Det må foretas tiltak for å lukke avviket.

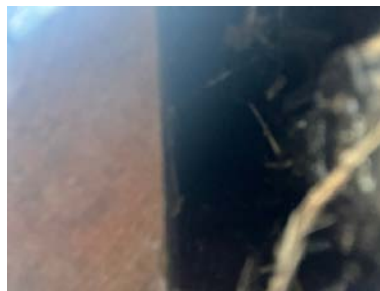
Enkelte deler av veggen har lusinger bak kledningen, det er lite lufting der dette er benyttet som musesperre og det medfører økt risiko for råteskader på vegg og kledning.

Mangler musesperre.

Kostnad for kontroll og montering av musebørster medtatt.

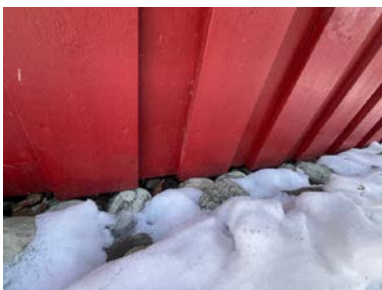
Kledning ned til terreng, kledningen er ikke kuttet med skrå for bedre vann avrenning.

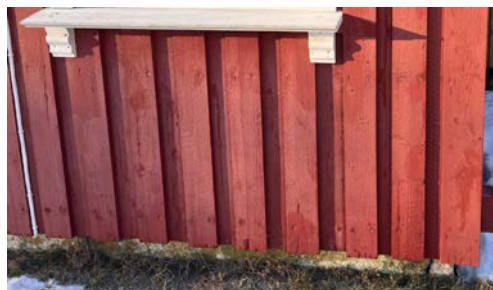
Det er enkelte kledningsbord med sprekker.

enkelte kledningsbord er sprukket.

Kledningsbord med sprekker må påregnes byttet på sikt.

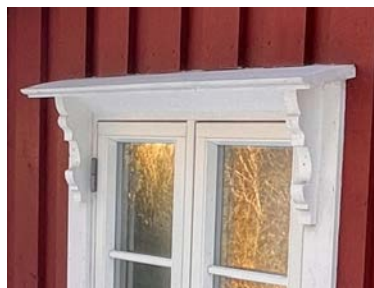
Omramming er montert uten luftespalte ned mot vannbrett, medfører økt risiko for råteskade på omrammingen og økt behov for vedlikehold.

Vannbrett er montert helt opp under vinduskarm på vinduene, medfører økt risiko for råteskade på karmen og økt behov for vedlikehold, det er ikke montert beslag på vannbrettene over og under vindu, medfører økt risiko for at vann kan drive inn i bak vannbrett.

Mangler beslag og spalte mellom kledning og vannbrett.

- Det bør gjøres tiltak for å lukke avviket.

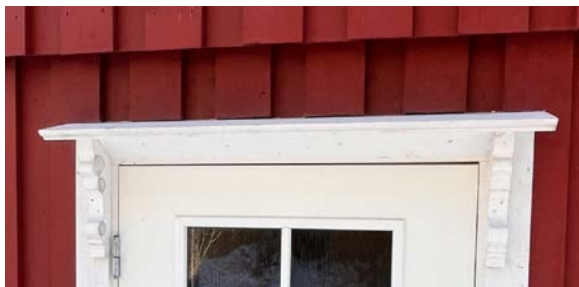
- Det er påvist avvik rundt innsettingsdetaljer.

Ikke spalte mellom vannbrett og kledning, ikke montert beslag på vannbrett.

Beslag må monteres for å lukke avvikene.

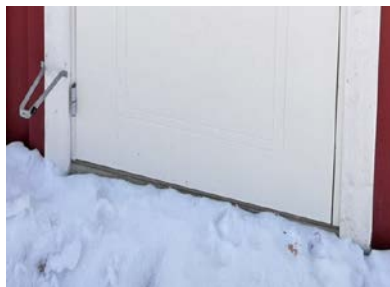
Ikke montert beslag under ytterdør.

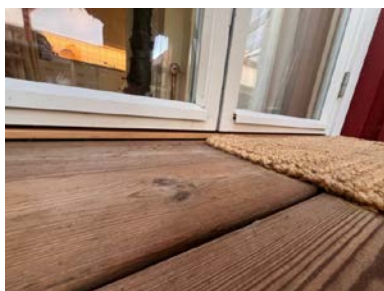
Ikke synlig beslag under balkongdør.

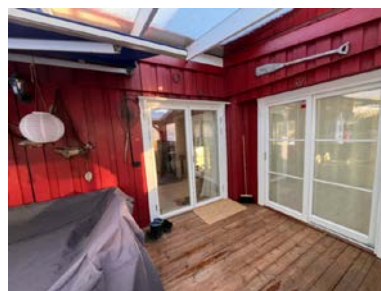
Ikke synlig beslag under balkongdør.
