# Tilstandsrapport

Leilighet

St. Olavs vei 15 C, 4631 KRISTIANSAND S

Befaringsdato: 06.02.2026

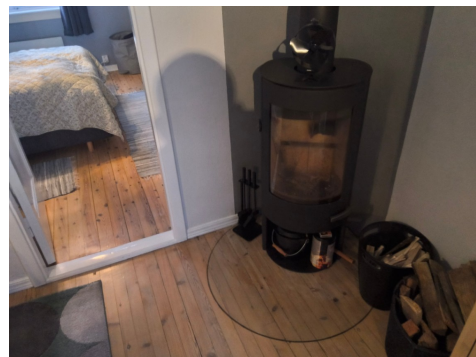
Leiligheten har isolert stålpipes. Pipe ble rehabilitert i 2016.

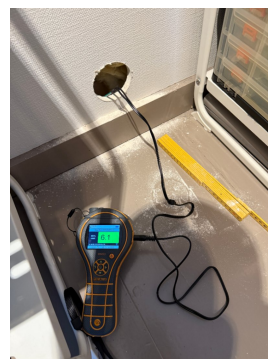
Hulltaking gir begrenset adgang til visuell kontroll/måling av et lokalt området på badet, og det kan dermed ikke med sikkerhet utelukkes at det foreligger skjulte avvik eller skader i øvrige deler av konstruksjonen.

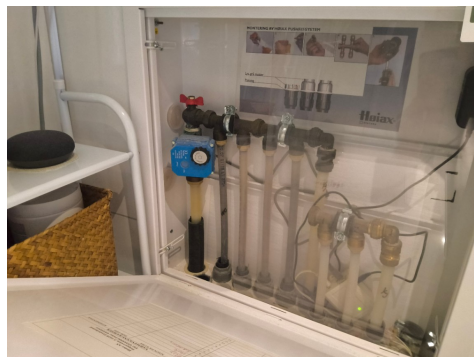
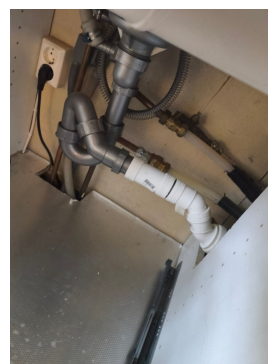
Leilighetens stoppekran er lokalisert i rørskap.

Plastrør er ikke plugget i kjøkken, men det er gjort kompenserende tiltak med automatisk vannstopper.
