# Tilstandsrapport

Boligbygg med flere boenheter

Rødtvetveien 20, 0955 OSLO

Befaringsdato: 10.09.2025

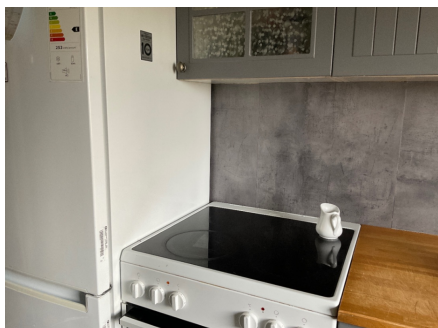
Avtrekk som leder forurenset luft ut av rommet/leiligheten bør etableres. Dette kan likevel bli vanskelig å gjennomføre uten tiltak sentralt(borettslaget). Anbefales undersøkt.
