# Tilstandsrapport

📍 Kaffegata 32-36, 2270 FLISA

# gnr. 95,96, bnr. 13,32, snr. 0,0

Befaringsdato: 05.05.2025

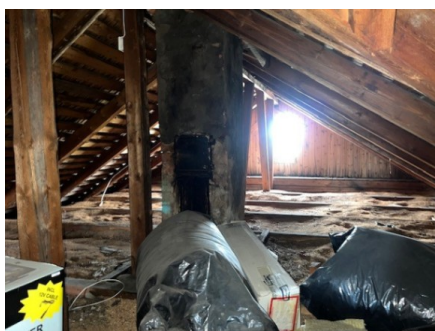
Det er flere fuktmerker på loft, de områdene som var tilgjengelig var tørt på befaring.

Oversiktsbilde fra loft.

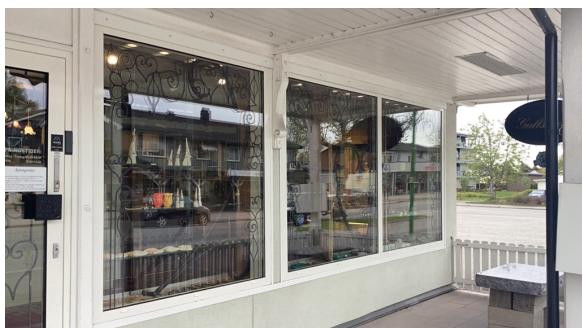
Fasadefelt med panserglass.

Ut fra alder må det påregnes at behov for utskifting av vinduer kan oppstå.

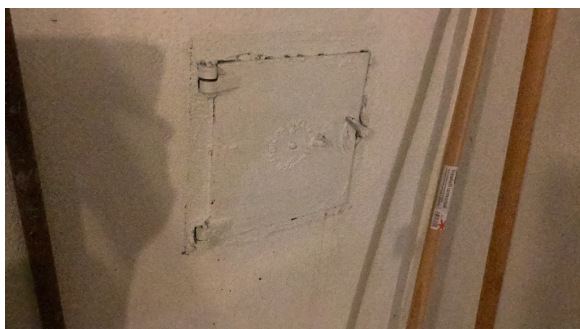
Sotluke i kjeller.

Forsegling av åpent røykrør i kjeller.

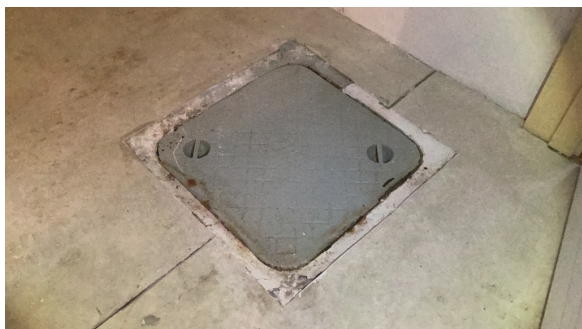
Det er kum i gulv i kjeller, ukjent hva dette er.
