Kaffegata 32, 34 og 36, 2270 FLISA

**FLISA SENTRUM**

# Tilstandsrapport

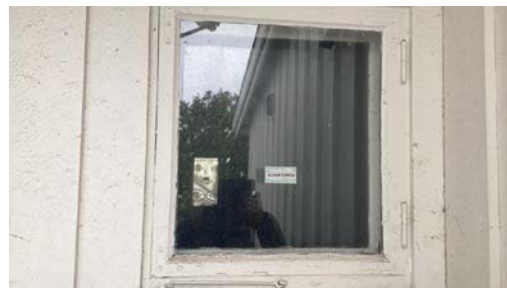
Vindu med enkelt glass og vareramme.

Ut fra alder må det påregnes at behov for utskifting av vinduer kan oppstå.

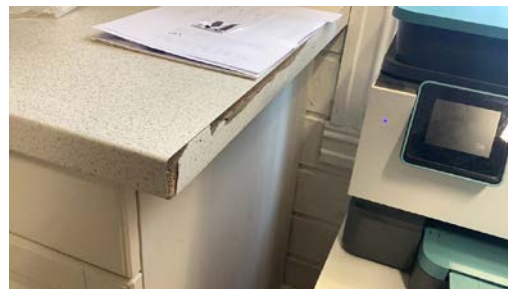
Eksempel på slitasje.

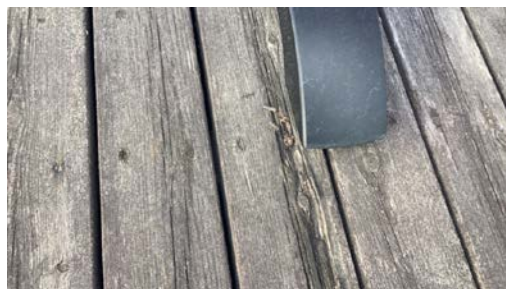
Rekkverk har oppsprekking og slitasje i treverk.  
Avskaling av maling på plater.  
Slitasje på gulv og stedvis svikt/begynnende råte.

Eksempel på råte i gulvbord.

Utskifting av enkelte gulvbord.

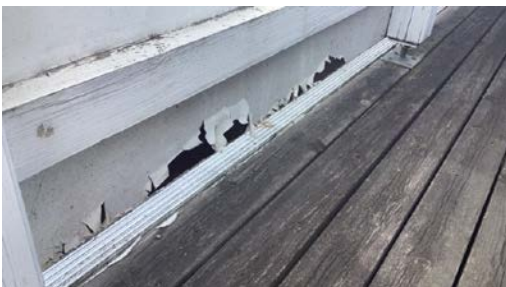
Eksempel på slitasje.

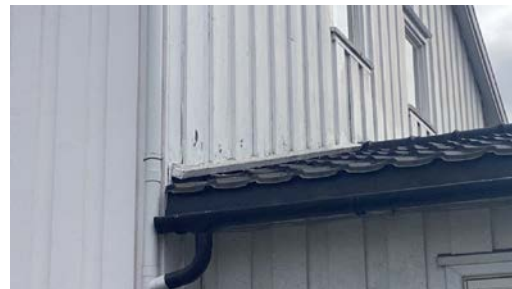
Eksempel på slitasje.

Vedlikehold med rengjøring og behandling av fasader.

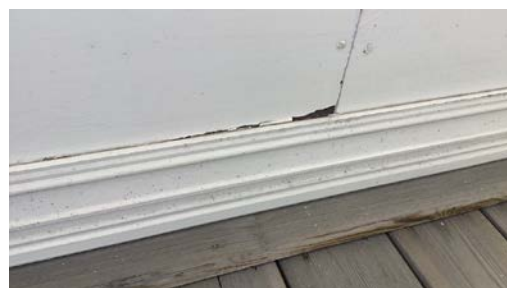
Eksempel på slitasje på balkong.

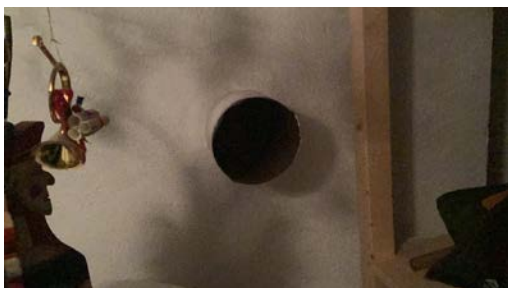
Åpent røykrør i kjeller.

Forsegling av åpent røykrør i kjeller.

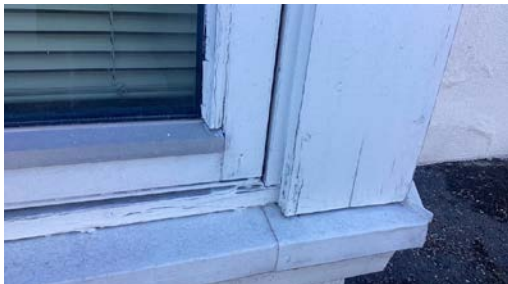
Eksempel på slitasje.

Vedlikehold av overflater.  
Det må påregnes behov for utskifting av vinduer i årene som kommer.

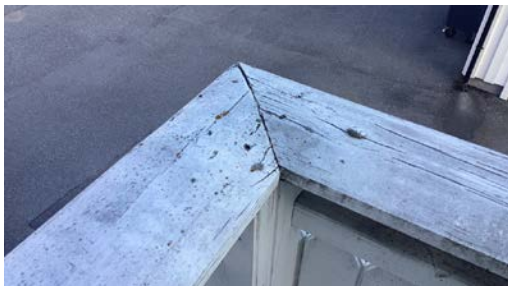
Eksempel på slitasje.

Vedlikehold av overflater.

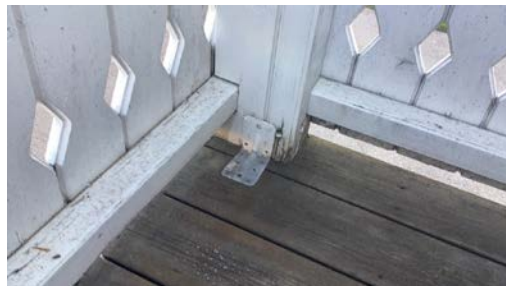
Eksempel på slitasje.

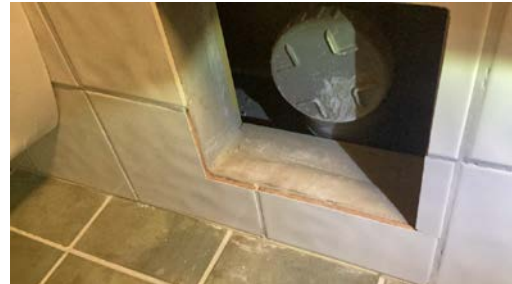
Det kan ses bruk av membran ved inspeksjonsluke.
