# Tilstandsrapport

Rekkehus

Øvre Solhellinga 2 , 2067 JESSHEIM

Befaringsdato: 03.02.2026

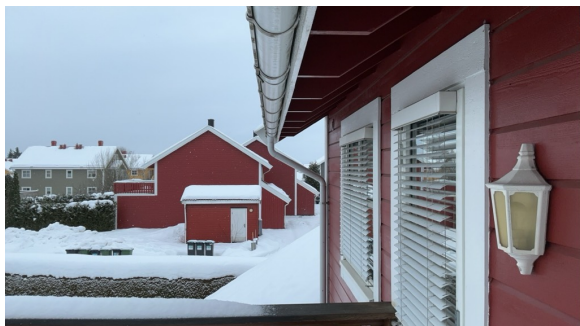
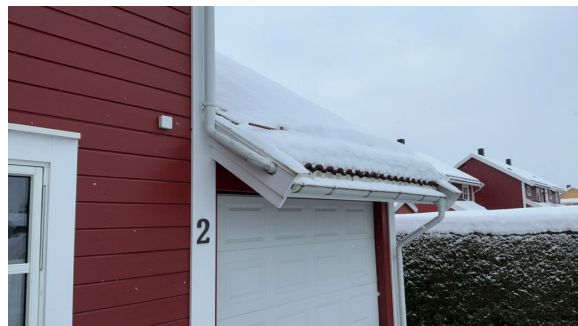
## TG 1 Veggkonstruksjon

Yttervegg i isolert bindingsverk som var normal byggeskikk på oppføringstidspunktet. Liggende og stående utvendig trekledning. Malt i 2021. Opplyst av eier.

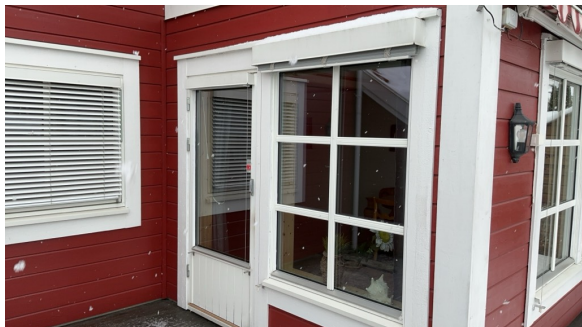
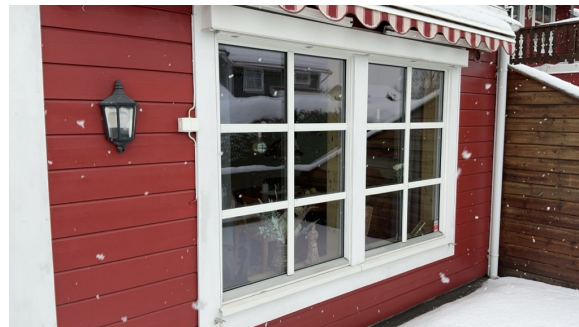
## TG 1 Dører

Ytterdør i teak, med hamret glass i øvre del.  
Boddør i teak.  
Malt balkongdører i treverk med 2- lags energiglass.

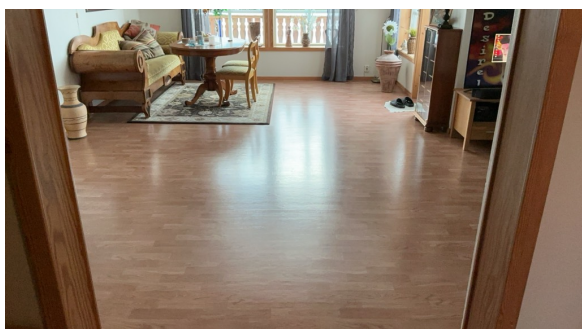
## TG 1 Pipe og ildsted

Elementpipe.  
Søkt om fritak for feieavgift. Skorstein blendet. Kontrollert og godkjent av Feiermester. Dokumentasjon finnes. Opplyst av eier.

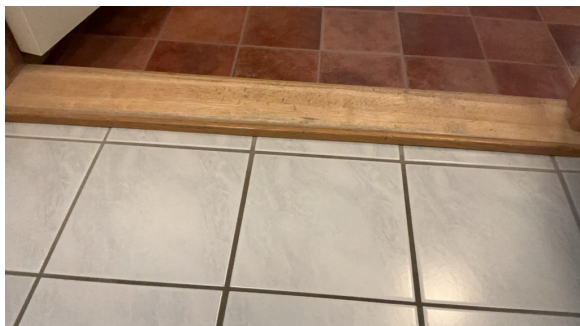
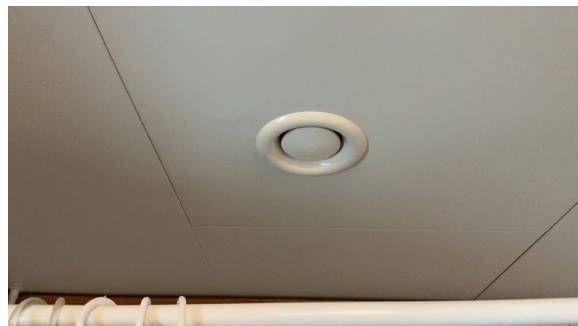
### TG 0 Tilliggende konstruksjoner våtrom

Hulltaking er foretatt og det er ikke påvist unormale forhold.

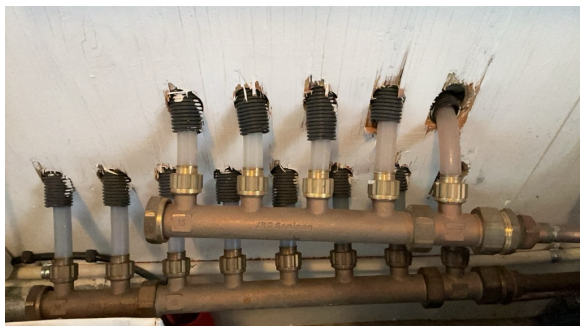
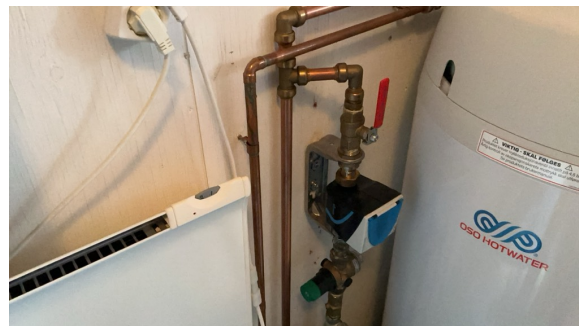
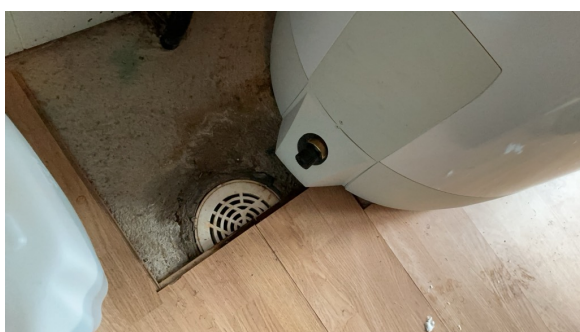
## TG 1 Avløpsrør

Synlige avløpsrør i: Plast.
