Tilstandsrapport

Boligbygg med flere boenheter

Hardangervegen 7 , 5705 VOSS

Befaringsdato: 15.12.2025

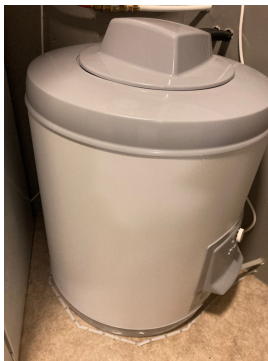
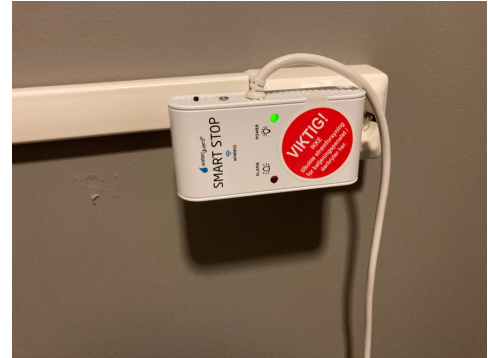
Varmtvannstanken er på 113 liter.

Årstall: 2023 Kilde: Eier

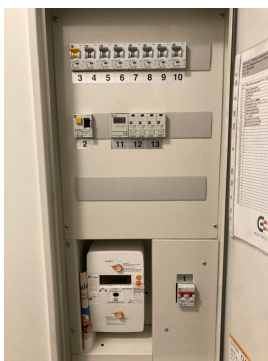
12. Foreta en helhetsvurdering av det elektriske anlegget, dets alder, allmenne tilstand og fare for liv og helse. Bør det elektriske anlegget ha en utvidet el-kontroll?

Ja Alle anlegg som ikkje har hatt el-kontroll dei siste 5 årene bør få dette utført

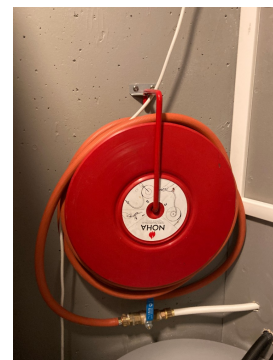
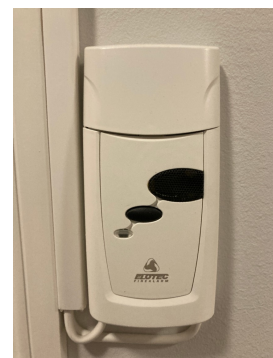
Utstyr for varsling og slukking av brann

1. Er det mangler for brannslukningsutstyr i boligen iht. forskriftskrav på søknadstidspunktet, men minst Byggeforskrift 1985?
Nei
2. Er det skader på brannslukkingsutstyr eller er apparatet eldre enn 10 år?
Nei
3. Er det mangler på røykvarslere i boligen iht. forskriftskrav på søknadstidspunktet, men minst Byggeforskrift 1985?
Nei
4. Er det skader på røykvarslere?
Nei
