# Tilstandsrapport

Rekkehus

Svend Foyns gate 22 B, 4016 STAVANGER

Befaringsdato: 22.09.2025

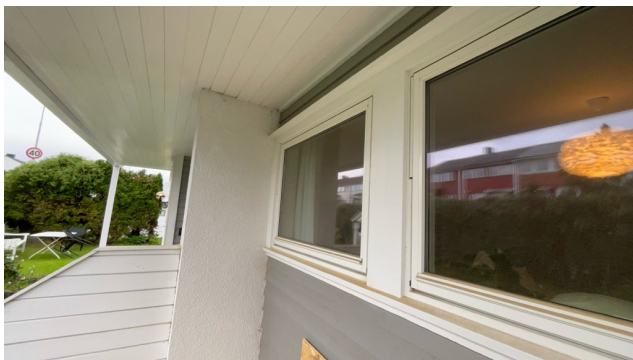
Årstall: 2014

Kilde: Produksjonsår på produkt

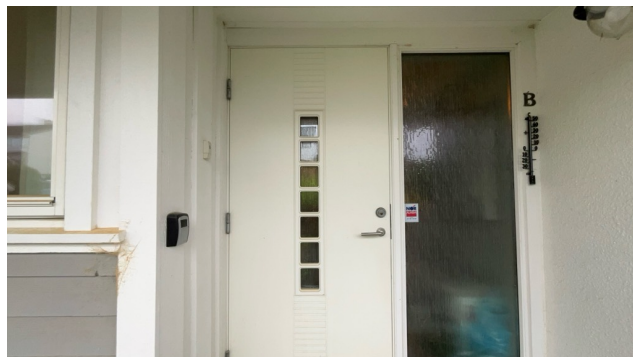
## ! TG 1 Dører

Bygningen har malt hovedytterdør.

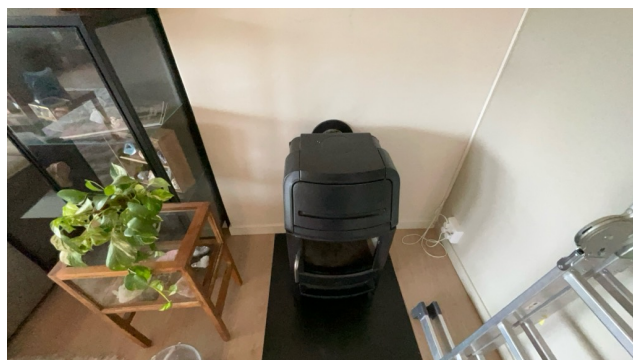
## TG 1 Pipe og ildsted

Boligen har mursteinspipe plassert mellom boenhetene.

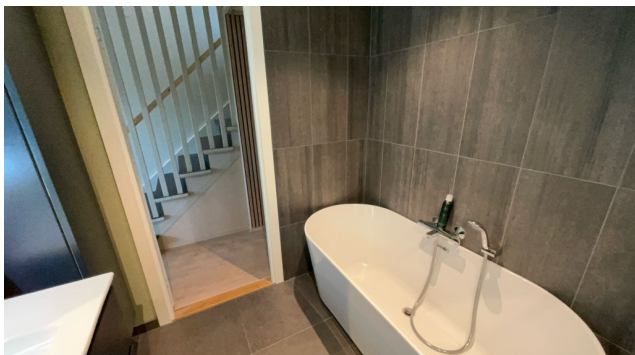
Døren er i våtsonen til karet. Ved mye søl i forbindelse med bruk av badekaret kan vann skvette på dørkarmen og forårsake fuktskader mellom dørkarm og vegg. Her er arbeid på baderommet dokumentert og det forutsettes da at det er tilstrekkelig sikring av område mellom vegg/membran og dørkarm som er skjult bak karmlist.

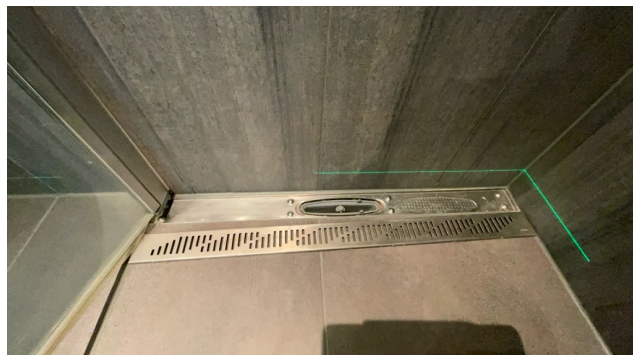
### ! TG 0 Sluk, membran og tettesjikt

Det er slukrenne ved vegg i dusjonen og sluk under badekar, og smøremembran med dokumentert utførelse.

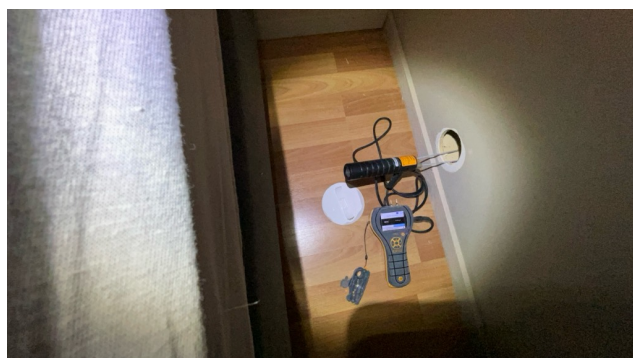
### ! TG 0 Tilliggende konstruksjoner våtrom

Hulltaking er foretatt uten å påvise unormale forhold. Hulltaking er foretatt i soverom mot bad. Fuktkvotemåling (vekt%) i konstruksjonen ble målt til 0.

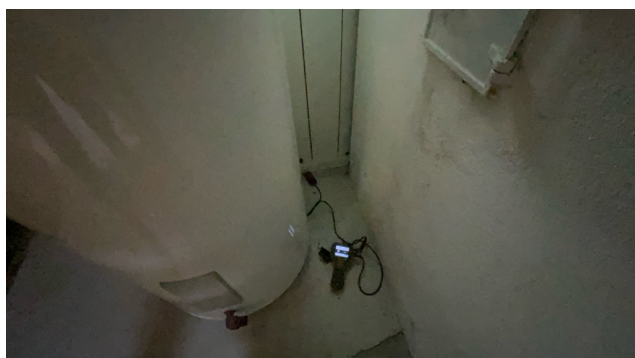
## ! TG 0 Tilliggende konstruksjoner våtrom

Hulltaking er foretatt uten å påvise unormale forhold. Hulltaking er foretatt internt i vaskerom åpen vegg bak bereder (under fordelingsskap).

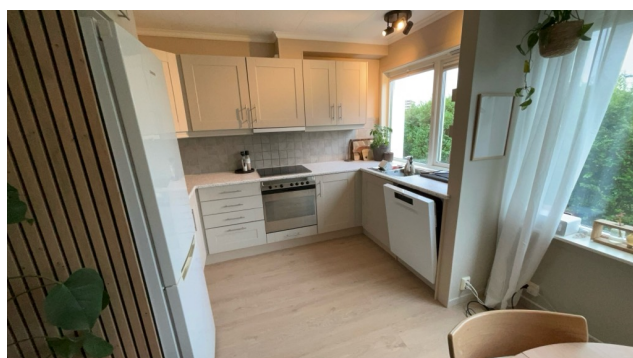
Enkelte oppsvellinger etter vannsøl rundt vask.

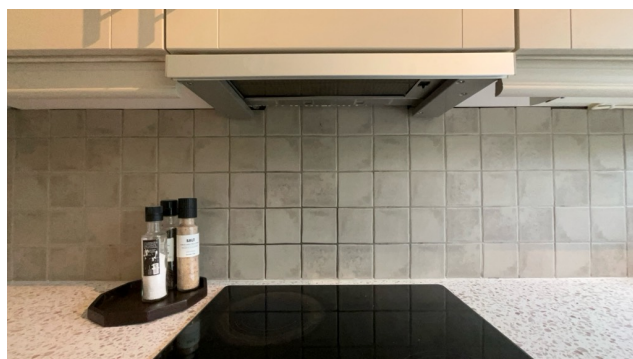
## ! TG 1 Avtrekk

Det er kjøkkenventilator med avtrekk ut.

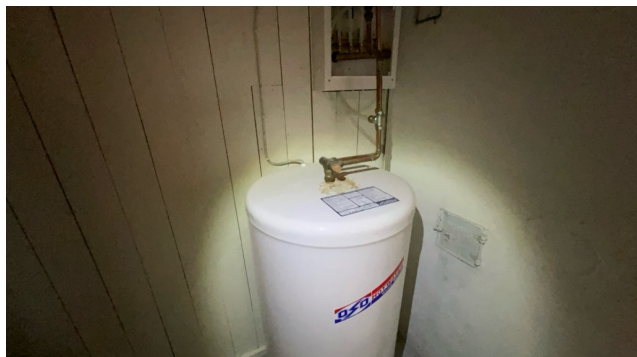
- Det er ikke behov for utbedringstiltak siden tanken fungerer i dag, men ut ifra alder kan skader plutselig oppstå på eldre tanker.

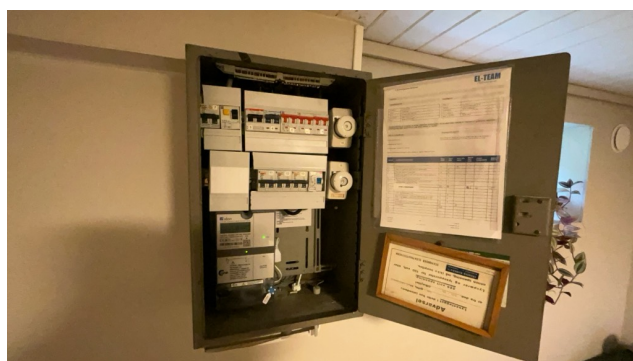
## Inntak og sikringsskap

10. Er det tegn på at kabelinnføringer og hull i inntak og sikringsskap ikke er tette, så langt dette er mulig å sjekke uten å fjerne kapslinger?  
**Nei**
11. Finnes det kursfortegnelse, og er den i samsvar med antall sikringer?  
**Ja**
12. Foreta en helhetsvurdering av det elektriske anlegget, dets alder, allmenne tilstand og fare for liv og helse. Bør det elektriske anlegget ha en utvidet el-kontroll?  
**Ja Pga. alder på det elektriske anlegget, anbefales en utvidet el-kontroll.**

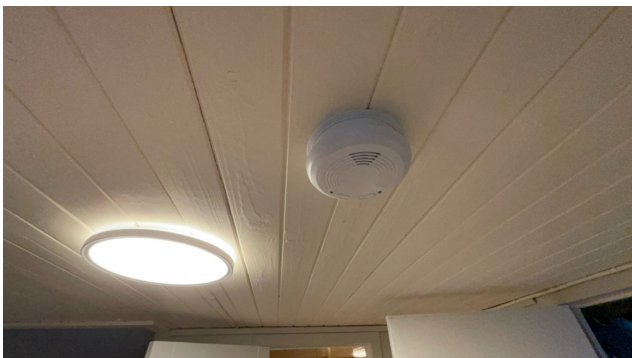
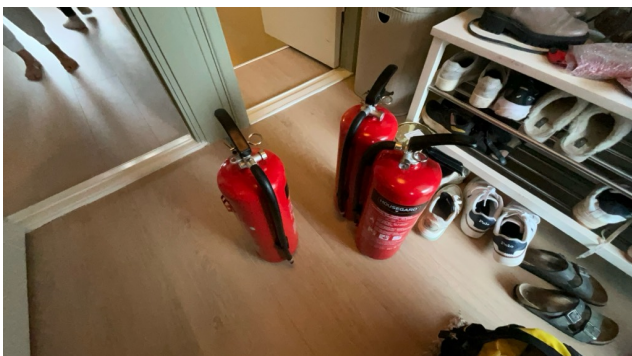
## ! TG 0 Branntekniske forhold

6-kilos brannslukkingsapparat og røykvarsler i boligen.

1. Er det mangler for brannslukningsutstyr i boligen iht. forskriftskrav på søknadstidspunktet, men minst Byggeforskrift 1985?  
**Nei**
2. Er det skader på brannslukkingsutstyr eller er apparatet eldre enn 10 år?  
**Nei**
3. Er det mangler på røykvarsler i boligen iht. forskriftskrav på søknadstidspunktet, men minst Byggeforskrift 1985?  
**Nei**
4. Er det skader på røykvarsler?  
**Nei**
