Tilstandsrapport

Næringsbygg
  Hovedgata 29, 4900 TVEDESTRAND
  TVEDESTRAND kommune

# gnr. 74, bnr. 161

Befaringsdato: 03.02.2025

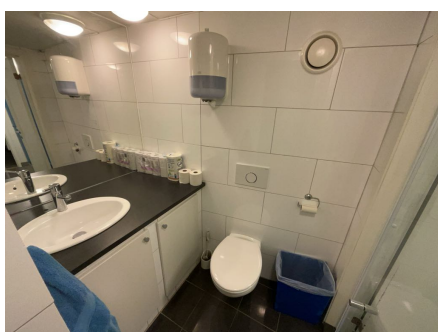
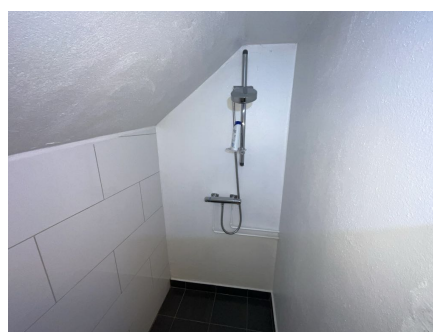
1.ETASJE > BAD

TG 2 Overflater vegger og himling

- Løsningen/utførelsen rundt rørgjennomføringer gir fare for fukt inn i konstruksjoner.
- Det må foretas lokale tiltak for å utbedre utettheter på våtrommet.
- Badet/våtsonen står foran en full oppgradering.

Kostnadsestimat: 100 000 - 300 000

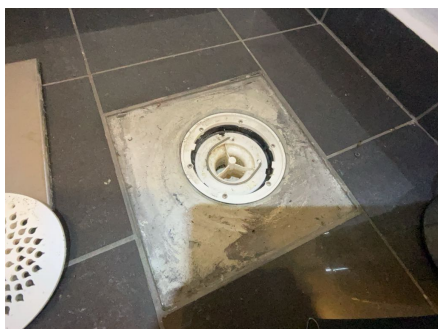
1. ETASJE > BAD

TG 2 Sanitærutstyr og innredning
