**Næringsbygg i øvre del av
Tvedestrand sentrum med god
eksponering!**

Tilstandsrapport

Næringsbygg
-   Hovedgata 29, 4900 TVEDESTRAND
-   TVEDESTRAND kommune
-   # gnr. 74, bnr. 161

Befaringsdato: 03.02.2025

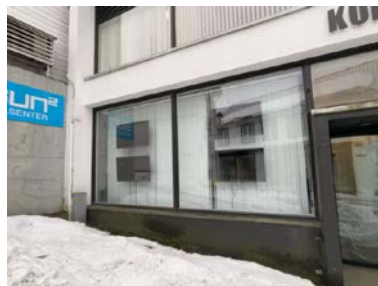
TG 2 Hovedinngangsdør

Overflatebehandlet tofløyet metalljør.

Døra fungerte tilfredsstillende på befaringstidspunktet. Naturlig bruksbelastning av dører i næringsbygg medfører at det må påregnes løpende vedlikehold, justeringer og utbedringer av tettepakninger.

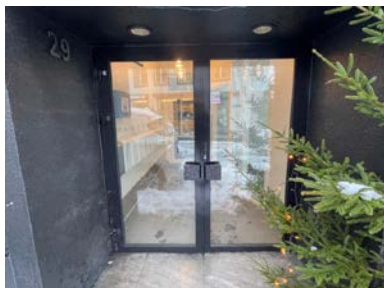
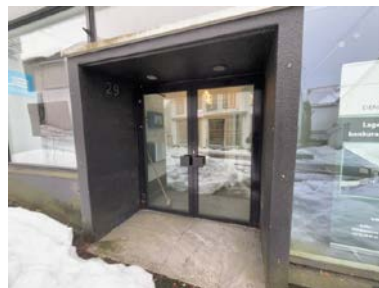
TG 2 Rømningsdør

Nyere malt tre/trefiberdør, fra ombygningsperioden.

- Dører må justeres.

Løpende overflatevedlikehold.

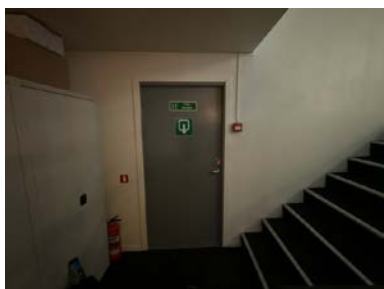
TG 2 Overflater

Grad av kosmetisk oppgraderingsbehov må vurderes individuelt og etter kjøpers egne preferanser.

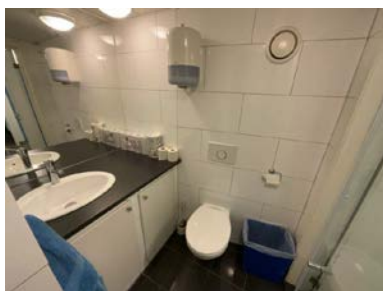
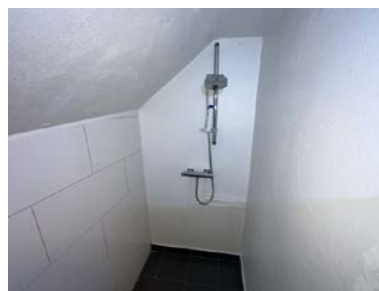
1. ETASJE > BAD

TG 2 Overflater vegger og himling

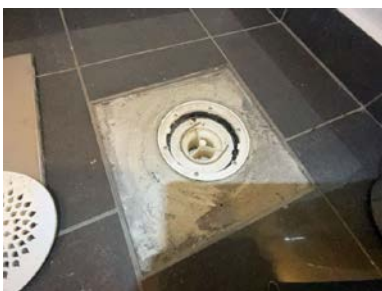
1. ETASJE > BAD

TG 2 Sanitærutstyr og innredning

Hulltaking er ikke foretatt da det ikke er fysisk mulig på grunn av tilliggende konstruksjoner. Videre er det påvist andre avvik i forhold til den tekniske utførelsen/løsningsvalg i våtsone og det er utført fuktmåling i tilknytning til tilgjengelig trekonstruksjon under servanttinnredningen.

- Den valgte konstruksjonsutførelse gir økt fare for skader

Fuktmåling - Høyt trefuktinnhold i trekonstruksjon under servanttinnredning.

Anbefaler ettermontering av automatisk lekkasjestopper / waterguard i tilknytning til skjult toalettsistene. Deler av konstruksjonen er tilgjengelig fra tilstøtende servanttinnredning

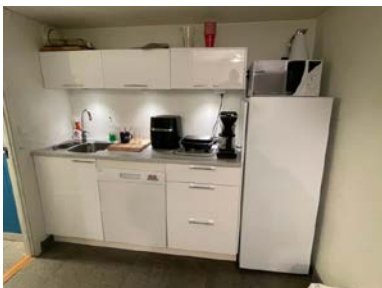
1. ETASJE > KJØKKEN

Det er foretatt fukturvering av underskaper til utslagsvask. Ingen fuktsymptomer på befaringstidspunktet.

Anbefaler på generelt grunnlag å ettermontere komfyrvakt og automatisk lekkasjestopper / waterguard, for å redusere risikoen for fuktskader ved eventuelle lekkasjer.
