Tilstandsrapport

Tomannsbolig

Kjørseveien 61 H, 7200 KYRKSÆTERØRA

Befaringsdato: 07.11.2024

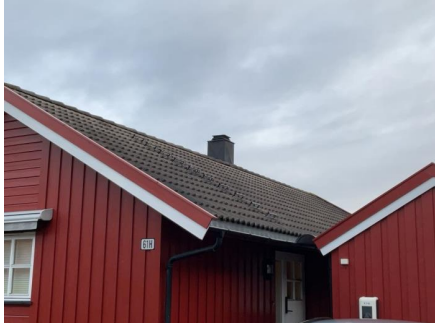
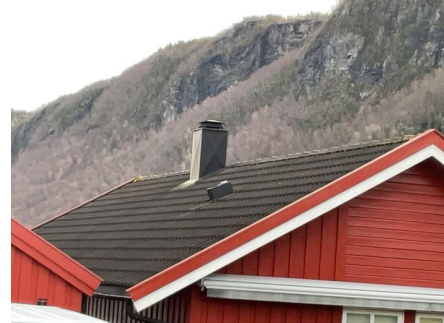
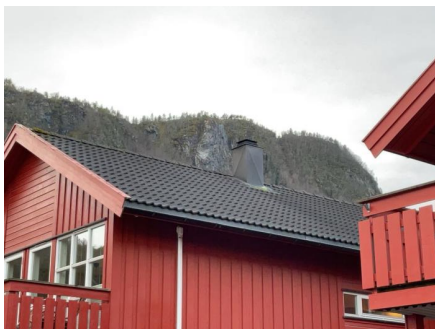
TG 2 Nedløp og beslag

Sorte aluminiums/stål takrenner, nedløp og heldekkende pipebeslag med topphatt. Sort takstige opp mot møne. Nedløp er tilkoblet avløp i grunn.

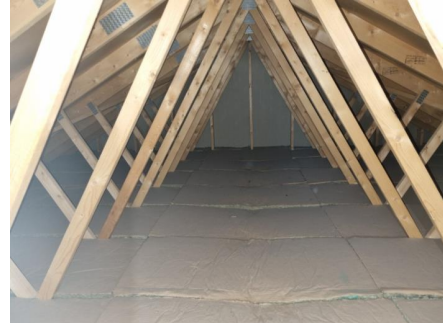
Oversikt kryploft

Noe fuktmerker ved gjennomføring til pipe

- Ikke behov for umiddelbare tiltak. Anbefaler at påviste fuktskjolder i undertak ved pipe bør holdes under oppsikt over tid og tiltak må vurderes ut fra hvordan dette utvikler seg. Det er ikke målt forhøyde fuktverdier på befaringdagen.

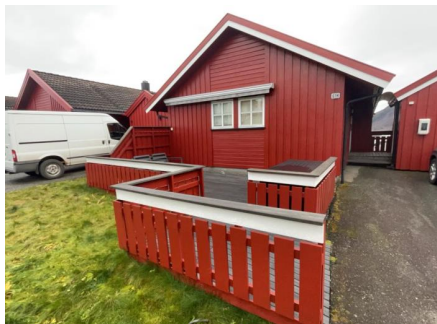
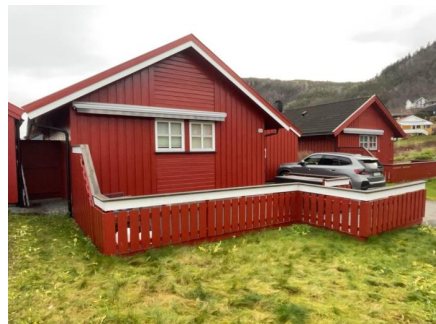
TG1 Utvendige trapper

Trapp i tre til veranda med malt stående rekkverk. Høyde rekkverk er målt til 90 cm

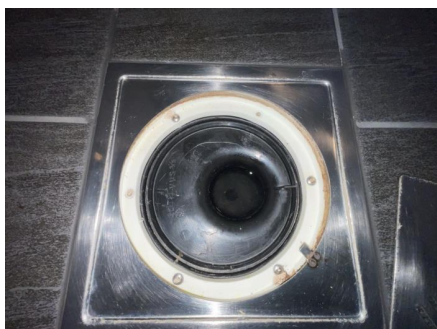
Vurdering av avvik:

• Det er avvik:

- Skruer i klemring bør monteres for å sikre at klemring klemmer på slukmembran slik den skal.
- Det bør innhentes dokumentasjon på arbeid med skjult membran om det er mulig.

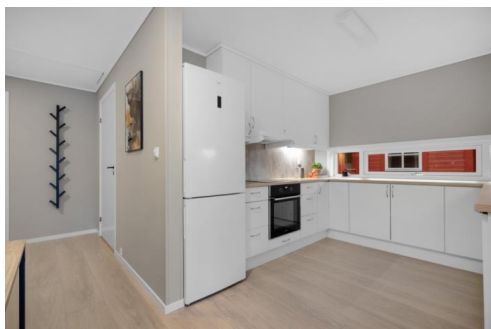
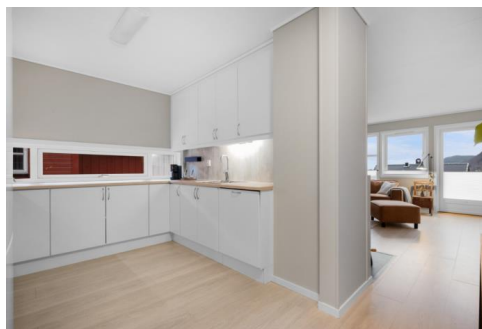
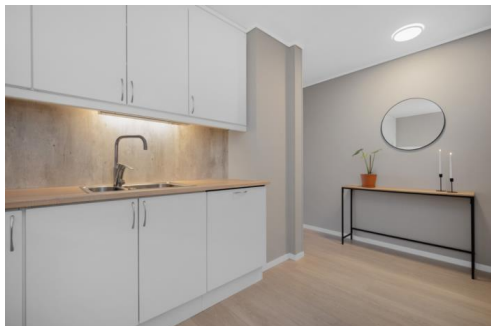
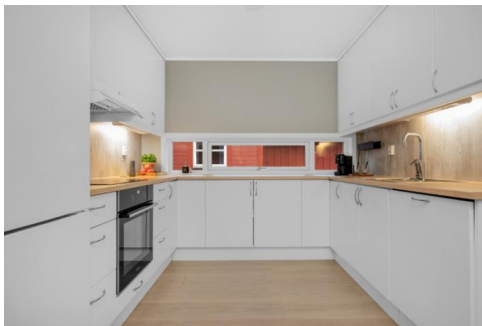
TG 1 Overflater og innredning

Laminatgulv, malt tapet på vegg og hvite himlingsplater. Varmepumpe og utgang til veranda i stue.
Hvit slett kjøkkeninnredning, laminert benkeplate med nedfelt 1 ½ vask og nedfelt induksjonstopp. Vannsikre plater på vegg over kjøkkenbenk.
Kjøl/frysescap, integrert stekeovn og oppvaskmaskin. Mekanisk avtrekk og komfyrvakt over kokesonen.
Kjøkken er renoverert med nye fronter, ny benkeplate, ny vask, nye hvitevarer og nye overskap i 2019.

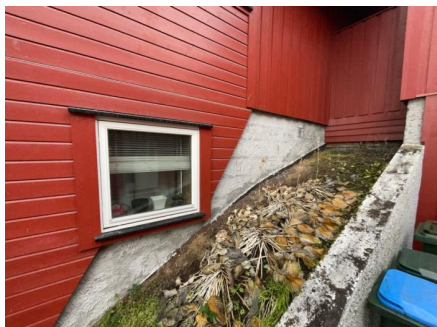
TG 1 Grunnmur og fundamenter

Bygningen har grunnmur av ukjent type. Grunnmur er kontrollert der hvor den er synlig og ikke skjult av terrasser/veranda/terreng

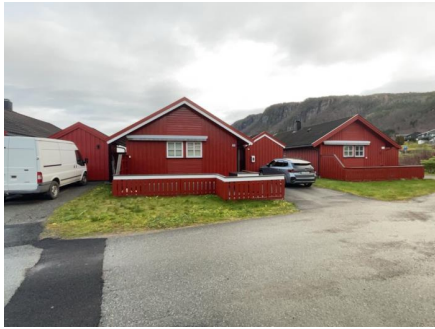
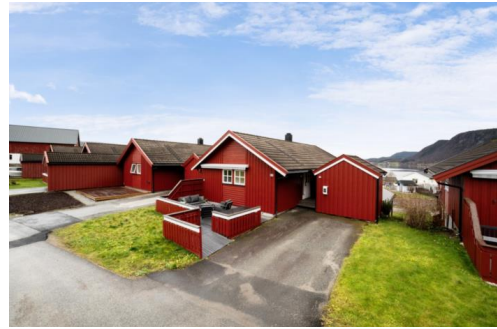
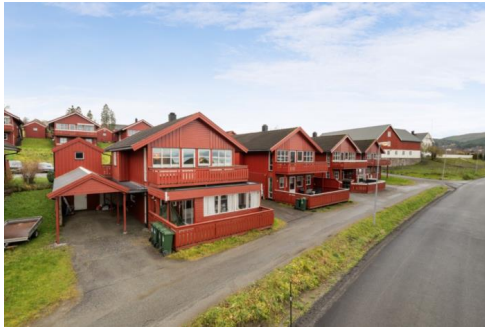
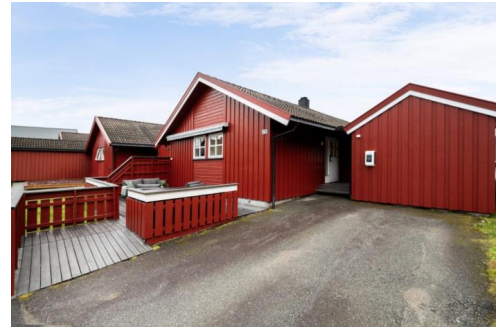
TG 0 Terrengforhold

Skrånende tomt som er opparbeidet med 2 nivå for 1. etasje og underetasje. Tomten for 1. etasje er opparbeidet med terrasse, plen og asfalt ved parkering/innkjøring.
