# Tilstandsrapport

Enebolig

Kråksåsveien 11, 3229 SANDEFJORD

Befaringsdato: 22.09.2024

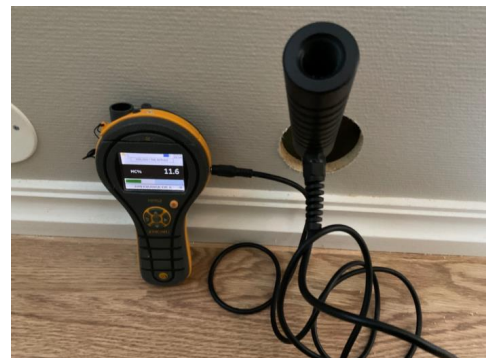
## TG 1 Tilliggende konstruksjoner våtrom

Det er foretatt hulltaking og fuktmåling i tilliggende konstruksjon til våtrommet uten at det ble påvist fukt inne i konstruksjonen.
