Tilstandsrapport

Enebolig

Kråksåsveien 11, 3229 SANDEFJORD

Befaringsdato: 22.09.2024

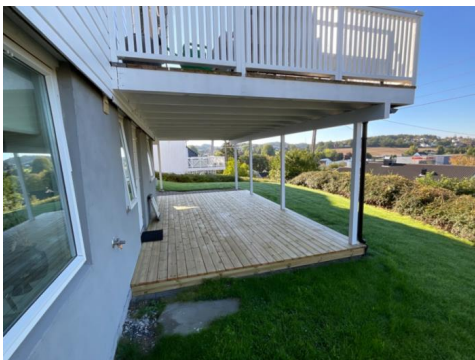
Rekkverkshøyden er 93 cm. Dagens krav til rekkverk er 100cm
Spennvidden på bjelker er 3,2m. Det er større en 2,5m som er anbefalt
Det er noe lekkasje mellom blikkplatene mellom bjelkene.

- Det er ikke krav om utbedring av rekkverkshøyde opp til dagens forskriftskrav.

Fremtidige eiere anbefales å måke terrassen når det blir nye snø. Det for å kompensere for lang spennvidde på gulvbjelker. Event kan bjelkene forsterkes.

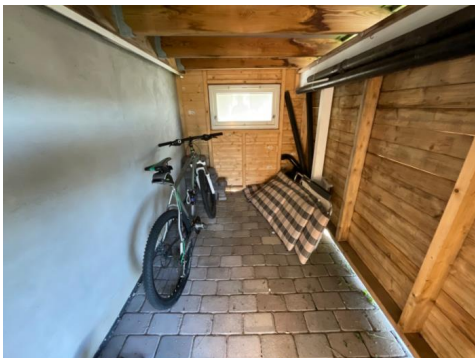
TG 1 Sykkelbod under terrasse

Under terrassen er det en 5 m² sykkelbod.
Sykkelboden holder enkel standard.
Takhøyde i sykkelboden er 1,7m

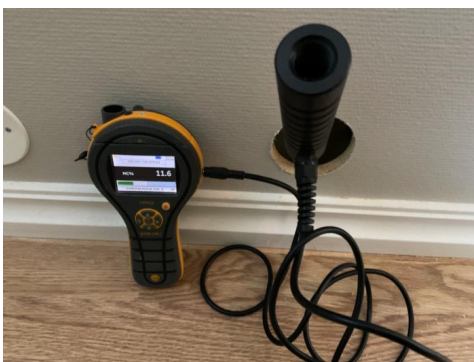
LEILIGHET I KJELLER. > BAD

TG 1 Tilliggende konstruksjoner våtrom

Det er foretatt hulltaking og fuktmåling i tilliggende konstruksjon til våtrommet uten at det ble påvist fukt inne i konstruksjonen.

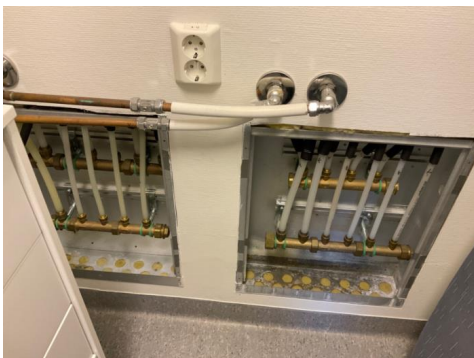
Vannfordelingsskap.

TG 1 Vannledninger

Boligen har vannrør i plast og kobber.

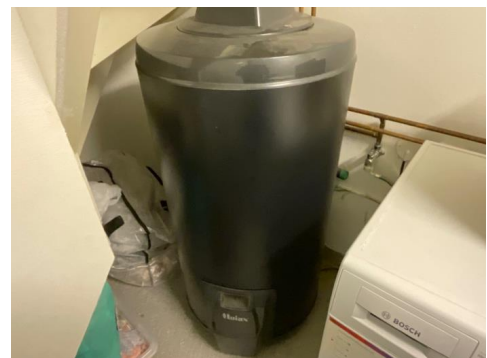
VV bereder

I boligen er det en 200L VV bereder.

Årstall: 2023 **Kilde:** Eier

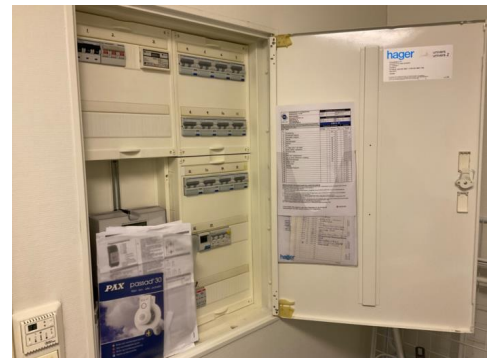
Sikringskap i bolig

Boligens elektriske anlegg er fra 2004-2007.
Arbeidene er utført av tidligere eier som er elektriker og Søndre Elektro AS.

Anlegget er kontrollert i 2015. Kontrollen er utført av Tollefsen og Lie AS.
