Kråkåsveien 11, 3229 SANDEFJORD

Enebolig
Kråksåsveien 11, 3229 SANDEFJORD
SANDEFJORD kommune
gnr. 46, bnr. 114

Befaringsdato: 22.09.2024 Rapportdato: 02.10.2024 Oppdragsnr.: 20641-1522 Referansenummer: ZL7303

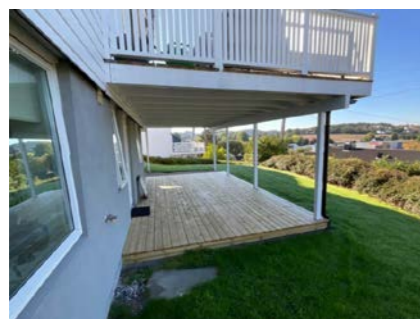
Rekkverkshøyden er 93 cm. Dagens krav til rekkverk er 100cm
Spennvidden på bjelker er 3,2m. Det er større en 2,5m som er anbefalt
Det er noe lekkasje mellom blikkplatene mellom bjelkene.

- Det er ikke krav om utbedring av rekkverkshøyde opp til dagens forskriftskrav.

Fremtidige eiere anbefales å måke terrassen når det blir nye snø. Det for å kompensere for lang spennvidde på gulvbjelker. Event kan bjelkene forsterkes.

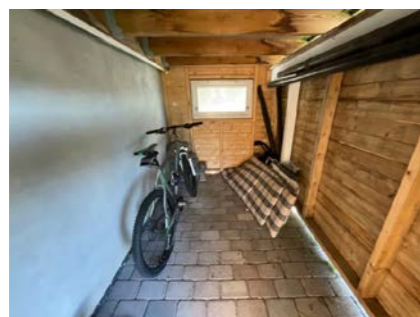
Sykkelbod

Under terrassen er det en 5 m² sykkelbod.
Sykkelboden holder enkel standard.
Takhøyde i sykkelboden er 1,7m

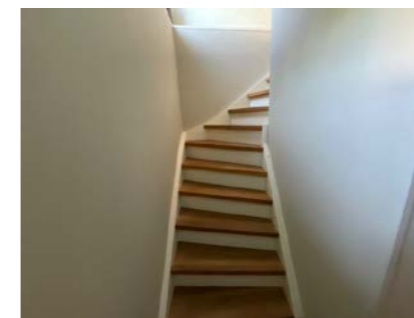
Trapp til kjeller.

- Håndløper bør monteres, men det var ikke krav på byggetidspunktet.

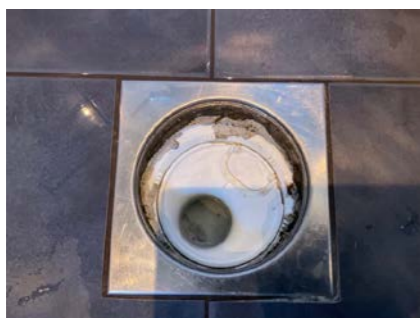
- Mer enn halvparten av forventet brukstid er passert på membranløsningen.
- Det er avvik:

Sluk i dusjnise.

Dokumentasjon bør fremskaffes. Ukjent utførelse av membran utgjør alltid en risiko. Dette med tanke på tetthet og egenskaper.

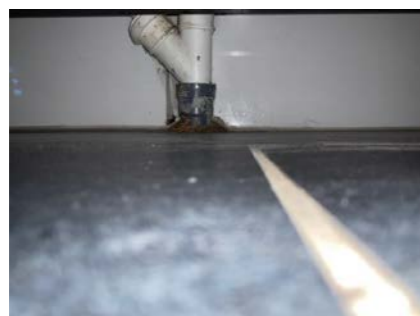
Rørgjennomføring i gulv under vaskeservant.

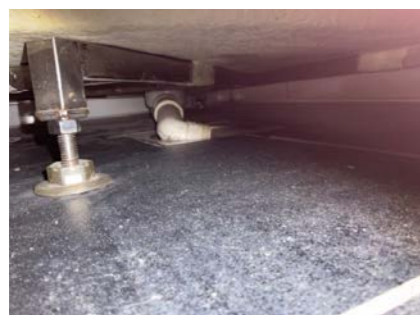
Sluk under dusjkabinett

TG settes med bakgrunn i alder på membran og at vegger ikke er direkte fuktbelastet da det er montert lukket dusjkabinett i rommet.

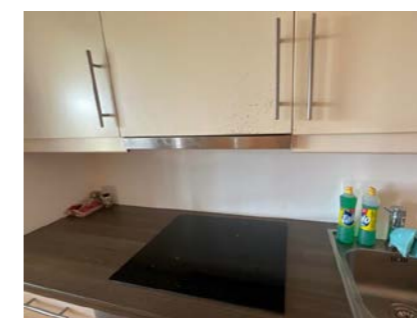
Krakelering på skapdør.

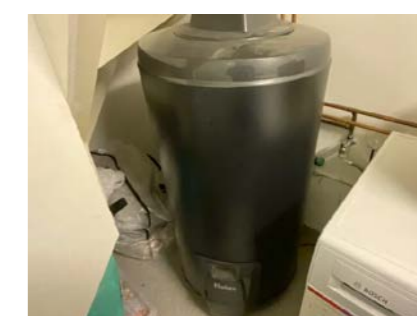
VV bereder

I boligen er det en 200L VV bereder.

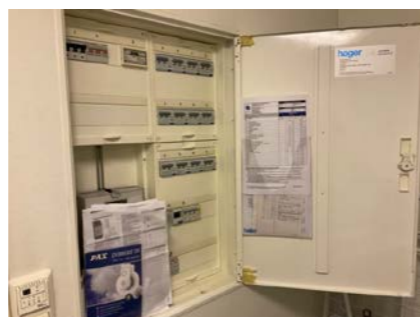
Sikringskap i bolig

Boligens elektriske anlegg er fra 2004-2007.
Arbeidene er utført av tidligere eier som er elektriker og Søndre Elektro AS.

Anlegget er kontrollert i 2015. Kontrollen er utført av Tollefsen og Lie AS.

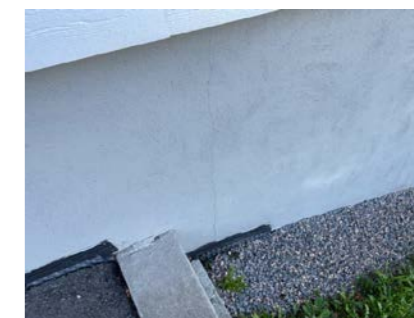
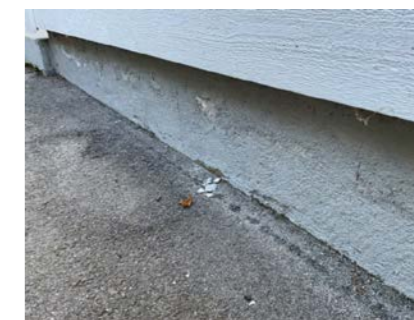
Det er noe riss i grunnmur. Antagelig som en konsekvens av naturlige bevegelser.

Det har tidligere vært setningsskade i mur mot nord/øst, som er utbedret med ny mur i lettklinkerblokker. Murvegg mot vest er revet og erstattet med ny grunnsetningssprekker.

Pussavskalling

Ingen umiddelbare tiltak anses å være påkrevd.

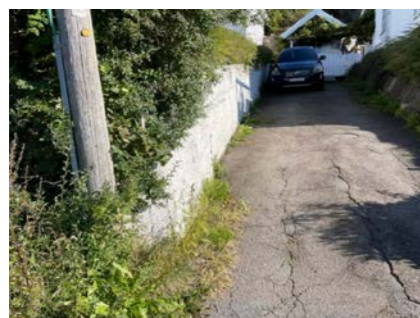
Det er noe riss og sprekker i støttemur ved garasje. Liten støttemur ved biloppstillingsplass har noe skader på overflater. Gammel støttemur mot nabo har noe sprekker og skjevheter.

Gammel støttemur mot nabo.

Støttemurene med sprekker bør følges med på, mtp bevegelse og utglidning.
