Snorres gate 55, 2315 HAMAR

**BONDESVEA**

## Nøkkelinformasjon

| Tilstandsrapport ..... | 51 |

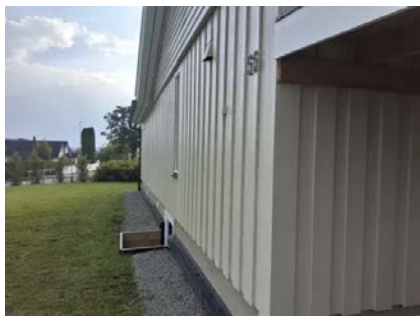
## 6.7 Yttervegger

Boligen er kledd med stående og liggende kledning.

Det bør foretas tiltak for å bedre lufting av kledningen. Det anbefales å etablere musetetting bak kledning der dette mangler.

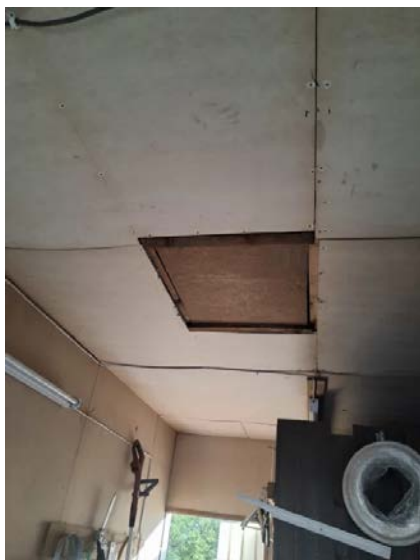
## 6.8 Loft (konstruksjonsoppbygging)

Kaldtloft ble ikke inspisert av sikkerhetsmessige årsaker.

Det bør tiltrettelegges og gjennomføres undersøkelser av kaldtloftet.

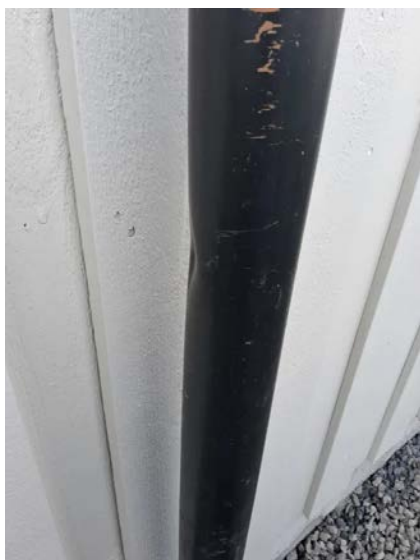
## 6.9 Renner og nedløp

Det registreres enkelte nedløpsrør med bulker.

En utbedring bør sees i sammenheng med en fremtidig utskifting av takteking.

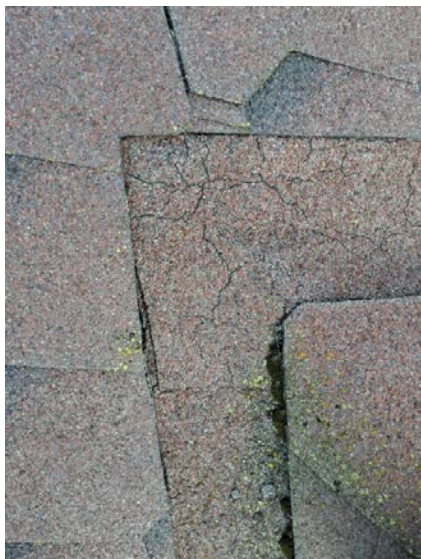
Pappshingelen er krakelert.

Basert på ovennevnte forhold anbefales jevnlig ettersyn slik at tiltak kan iverksettes ved behov. Mose anbefales fjernet.

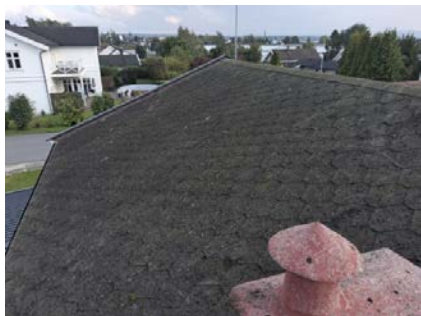
Enkelte takflater er mosegrodd.

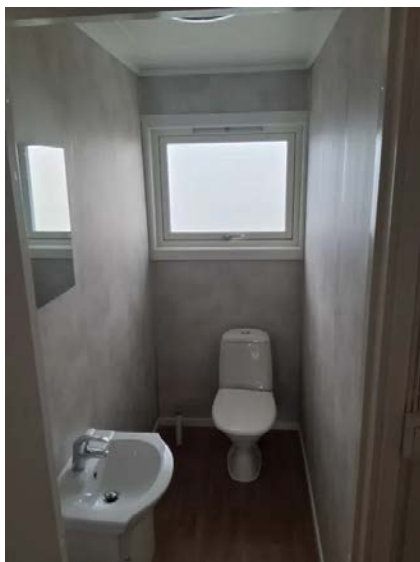
## 6.18 Toalettrom

Oversiktsbilde toalettrom.

Det anbefales å etablere mekanisk avtrekk med tilluft ved dør for optimal ventilering.

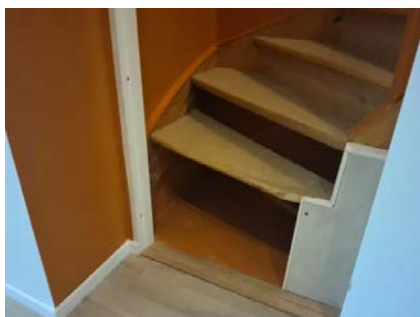
## 6.19 Trapp

Trappen har ikke håndløper på begge sider. Nederste trinn i trappen er fjernet, forholdet medfører en høyere opptrinns høyde ved inngang til trappeløpet. Avviket reduserer trappens brukervennlighet og innebærer en økt risiko for snuble- og fallulykker.

Trappen mangler nederste trinn.

Utbedring av ovennevnte forhold anbefales for bedre sikkerhet.

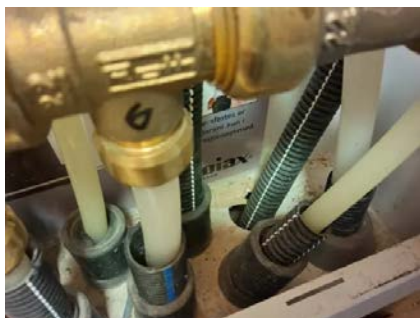
Fordelerskap har åpninger/utettheter til omsluttende veggkonstruksjon. Konsekvens kan være fuktskader hvis det skulle oppstå lekkasje fra vanninstallasjoner i fordelerskapet. Det er registrert manglende klamring på vannrør. Rørene er skjøtet, og tilgangen til skjøtene er begrenset. Forholdet medfører økt risiko for lekkasjer og kan vanskeliggjøre fremtidig vedlikehold eller reparasjon. Det vurderes at deler av vannrørene er fra byggeåret, og har nådd en alder som tilsier at skader / lekkasjer kan oppstå.

Åpninger rundt vannrør i fordelerskap.

Det anbefales å etablere korrekt festing av rør, sikre tilfredsstillende tilgang til skjøtepunkter og etablerer forskriftsmessig tetting i fordelerskap. Det ble ikke registrert behov for øvrige tiltak, men med tanke på alder kan skader plutselig oppstå på vannrør av eldre årgang. Ved eventuelle oppgraderinger av våtrom/kjøkken vil det være hensiktsmessig å skifte vannrør.

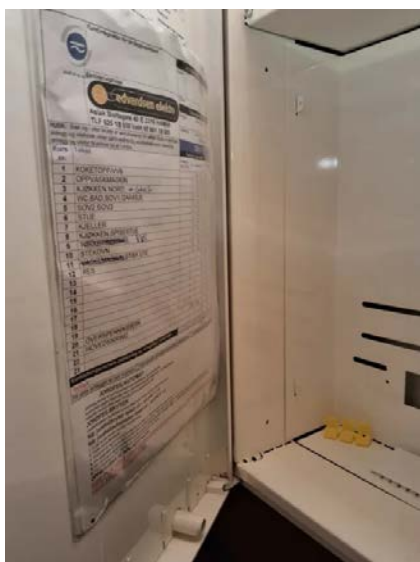
Kursversikt er ikke oppdatert.

Med bakgrunn i de registrerte avvik bør det gjennomføres en utvidet el-kontroll av en kvalifisert elektrofaglig person.

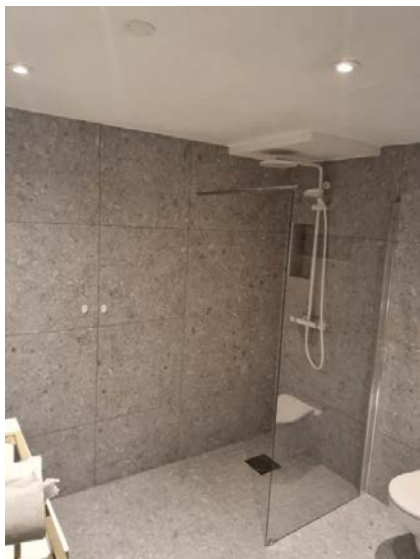
Oversiktsbilde bad.

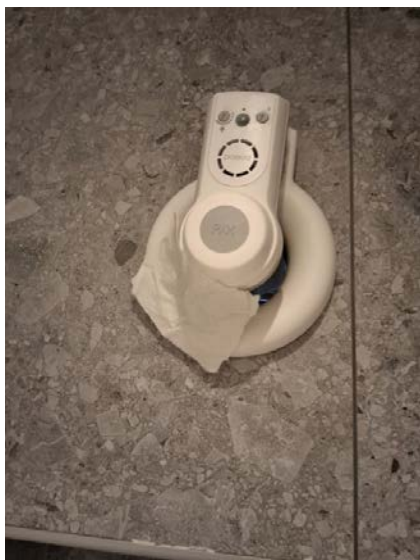
Avtrekkseffekten er testet med papir.

| Drenering fra innebygget toalettsistene er ikke registrert. Ifølge huseier er det montert sealingbag som alternativ sikring mot lekkasje. Forholdet er ikke videre undersøkt i denne rapporten. | | |

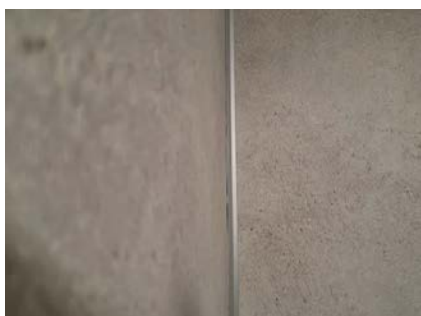
Gliper i hjørnelist.

Det anbefales å fortsatt benytte et dusjkabinett for å unngå ytterligere fuktbelastning fra fritt vann på gulv og vegger.

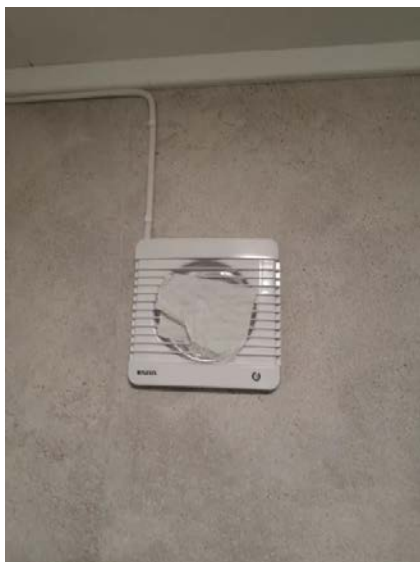
Avtrekkseffekt er testet med papir.

| Er det manglende mulighet for renhold og inspeksjonsmulighet av sluk? | Ja |
| Har membran/tettesjikt nådd en alder som gir økt risiko for skader eller følgeskader? | Ja |

Det anbefales å fortsatt benytte et dusjkabinett for å unngå ytterligere fuktbelastning fra fritt vann på gulv og vegger i påvente av en oppgradering av tettesjikt.

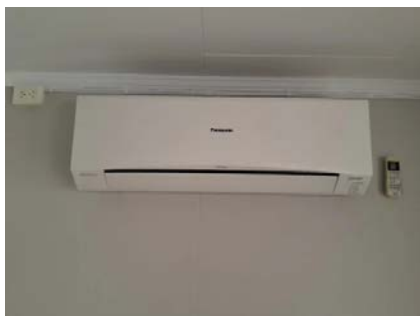
Varmepumpe er montert i stue.

Utskifting av varmpumpe anbefales.

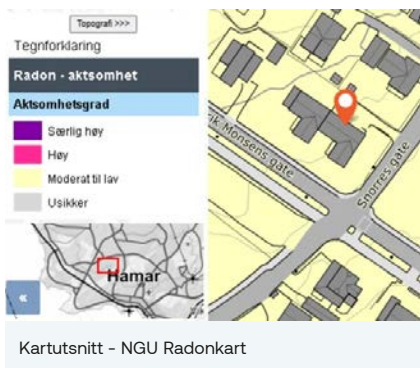
Boligen ligger i ett område med moderat til lav aktsomhetsgrad. Informasjon er innhentet fra NGU radonkart.
