# Fåfengveien 60 2480 KOPPANG

## Tilstandsrapport Eierskifte

Boligtype: Fritidsbolig

Byggeår: 1996

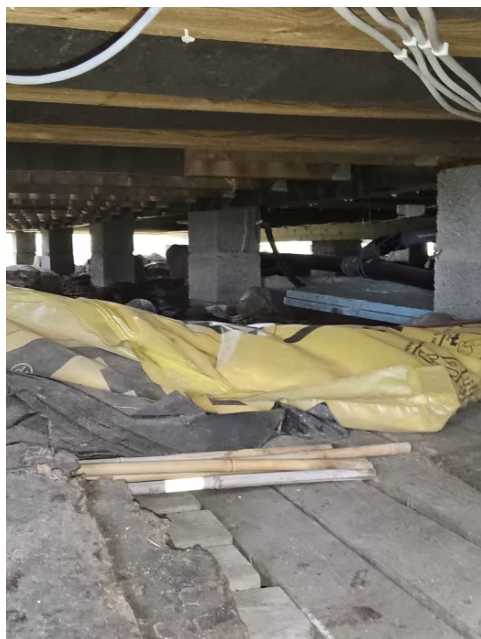
### 6.2 Grunnmur og fundament

Bilde viser grunnmursblokker.

| Er det manglende eller ufullstendig fuktsikring på bakken i krypkjeller? | Ja |

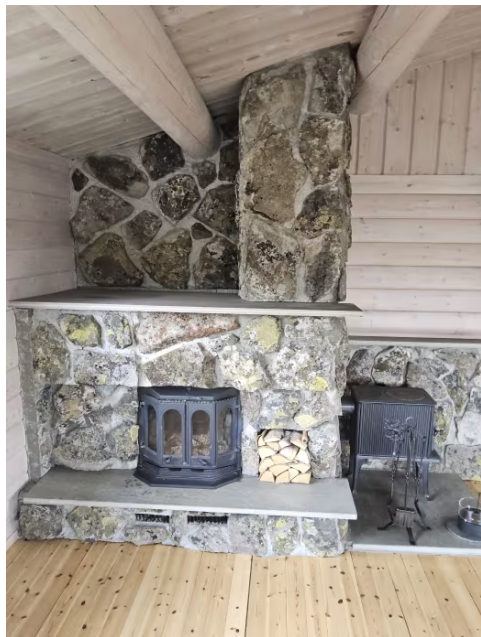
## 6.12 Ildsted/Skorstein

Bilde viser vedovner.

| <b>Oppsummering av ildsted/skorstein</b> <span style="float: right;"><b>TG-1</b></span> | |

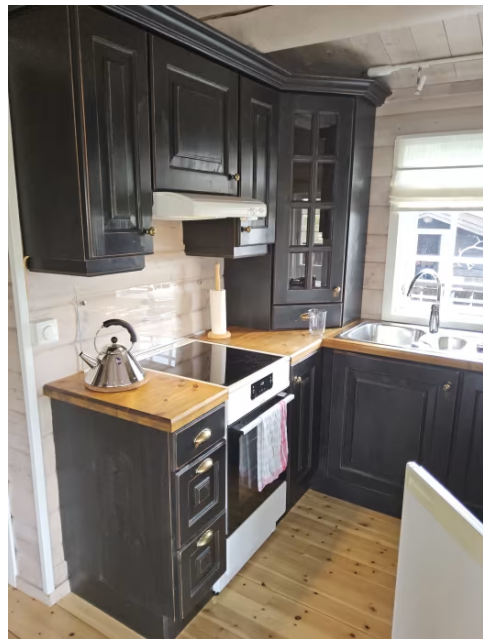
## 6.13 Kjøkken

Bilde viser kjøkken.

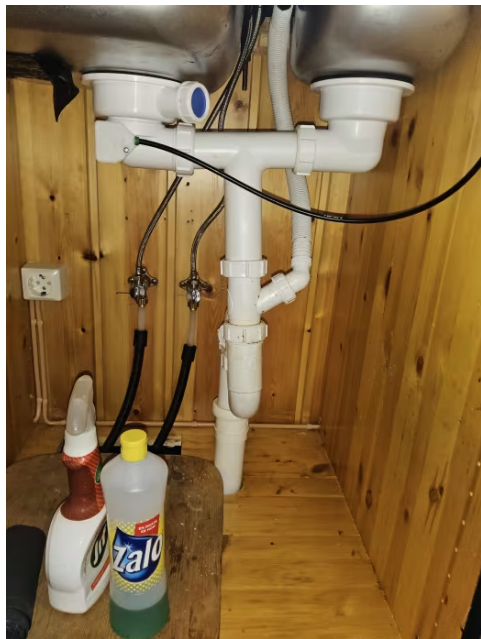
## 6.15 Avløpsrør

Bilde viser avløpsrør under oppvaskkum på kjøkken.

| Kloakk er tilknyttet septiktank og det er ikke krav til at kloakk skal luftes over tak, med forutsetning at lufting av kloakk er ivaretatt på annen måte. Det er ikke påvist noen stakeluke i boenheten. Staking kan i enkelte tilfeller utføres via sluk eller andre installasjoner med avløp. | |

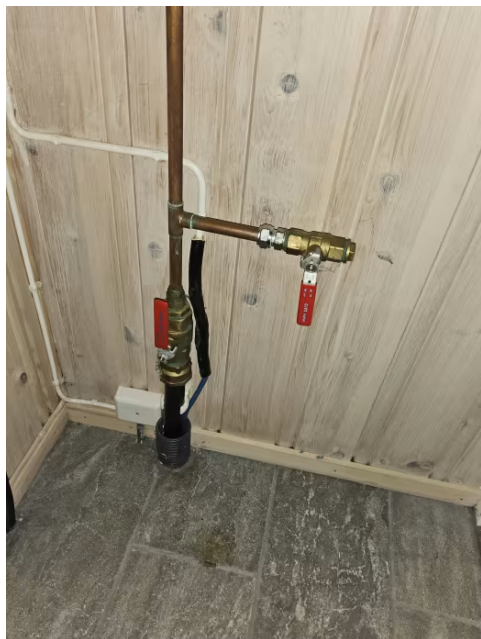
## 6.16 Vannledninger

Bilde viser hovedstoppekran.

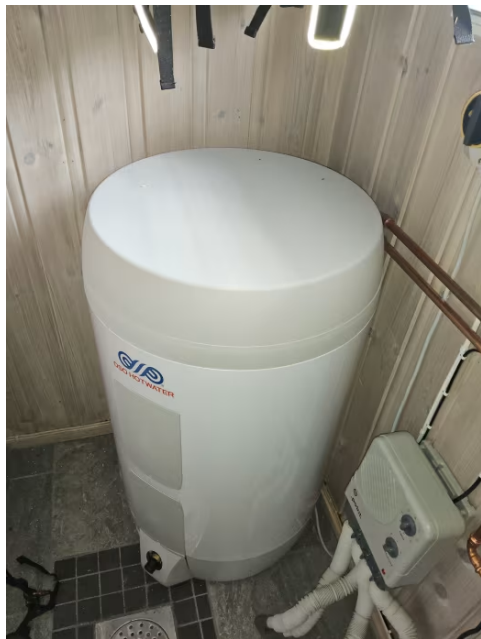
Bilde viser varmtvannsbereder.

**TG-1**

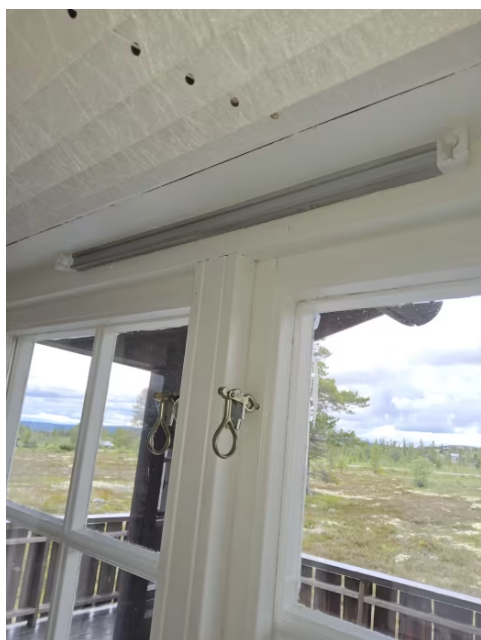
## 6.19 Ventilasjon

Bilde viser spalteventil i vindu.

**TG-1**

Naturlig ventilasjon i boligen. Det er ukjent om ventilasjon/tilluft er tilstrekkelig. Ventilering ved åpning av vinduer bør påregnes.

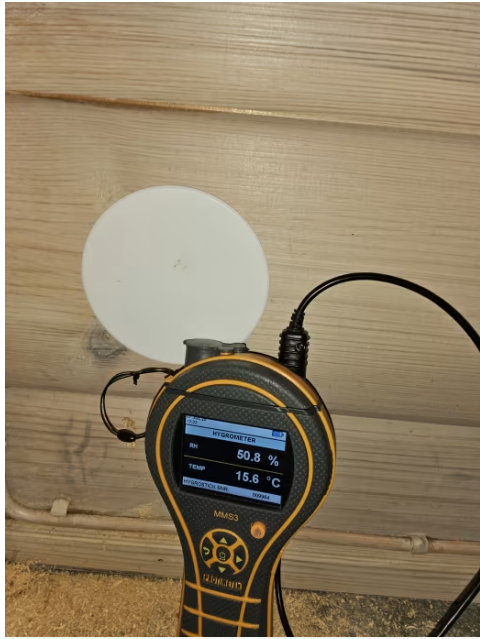
Bilde viser fuktmåling.

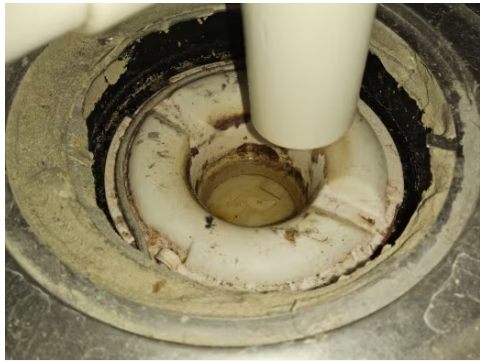
Overgang mellom sluk og membran er uoversiktlig. Det kan derfor ikke verifiseres at utførelsen er korrekt, eller at lekkasjesikkerheten er ivarettatt. Det er ikke membran på veggflater og det er benyttet uegnede materialer i våtsonen som ikke vil tåle belastningen av fritt vann.

Bilde viser sluk på bad.
