Svarverudvegen 231, 2150 ÅRNES

**Enebolig i landlige omgivelser
med rolig og sentrumsnær
beliggenhet - Flat solrik tomt**

Befaringsdato: 30.10.2024

Tilstandsrapport

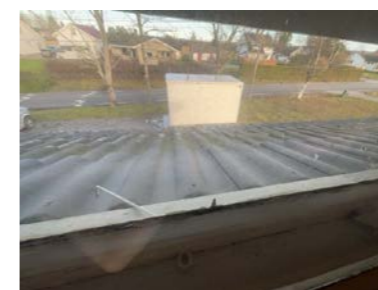
Nedløp og beslag

Takrenner og nedløp i stål/blekk.

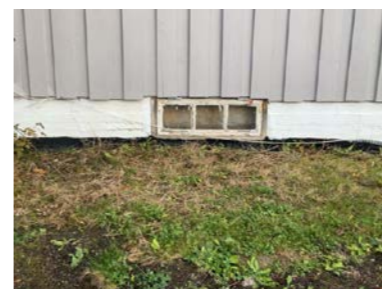
TG 1 Vinduer - 3

Bygningen har malte trevinduer med 2-lags glass.

Årstall: 2015

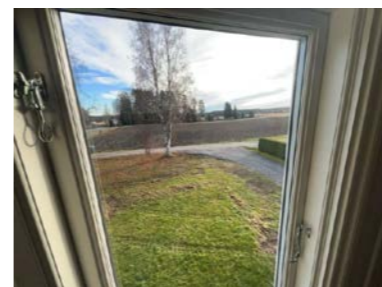
TG 2 Vinduer - 2

- Slitte samt skader på vinduer.

- Det må foretas tiltak for å lukke avviket. Eldre vinduer, utskiftninger og oppussing må påregnes. Kuldebroer samt skadedyr kan komme inn.

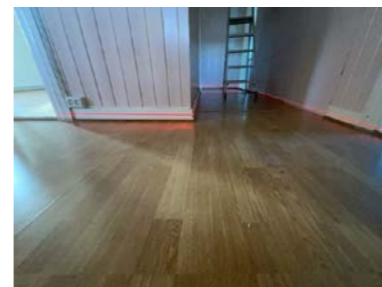
TG 2 Radon

Det er ikke foretatt radonmålinger.

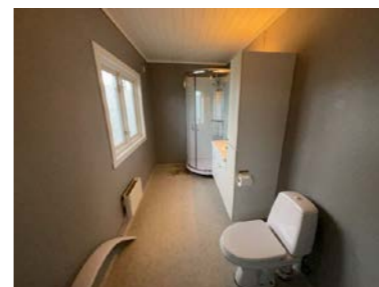
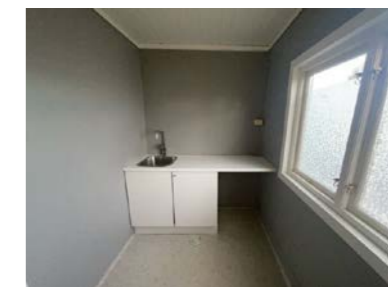
1 ETASJE > BAD

TG 1 Tilliggende konstruksjoner våtrom

Det bemerkes at undersøkelsene/hulltagningen kun er en punktvis stikkprøve på et område av konstruksjon, dvs. at skader i andre deler av konstruksjonen ikke kan utelukkes.

- Det er påvist andre avvik:

- Det må foretas tiltak for å lukke avviket.

Oppussing/rehabiliteringer må påregnes på sikt.

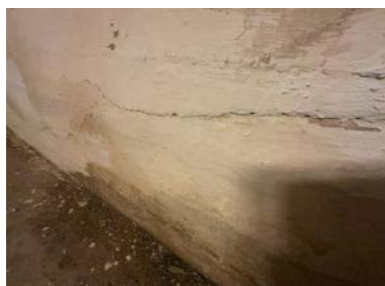
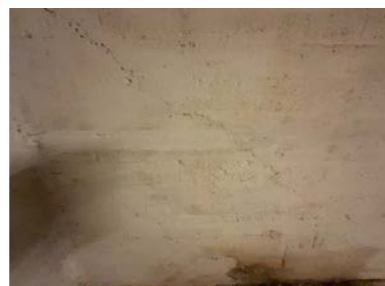
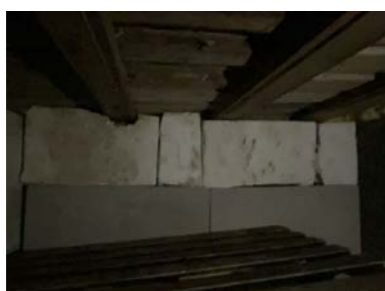
- Det er registrert horisontalriss som er symptom på jordtrykk.
- Det er registrert skråriss som er symptom på setninger.
- Grunnmuren har sprekkdannelser.
- Det er registrert fritt eksponert isopor e.l.
- Det er registrert setningsskader/store riss/sprekker.

- Påviste skader må utbedres.
- Synlig isolasjon må tildekkes på forsvarlig måte.
- Lokal utbedring må utføres.
- Det er ikke behov for utbedringstiltak.

Utbedringer må påregnes, ytterligere skader kan oppstå Oppussing/rehabiliteringer må påregnes.
