**aktiv.**

Toreskogvegen 96, 4350 KLEPPE

**Enebolig over 3 etasjer med  
ettertraktet beliggenhet i populært  
og barnevennlig område på Klepp.  
Skjernet hage - Garasje**

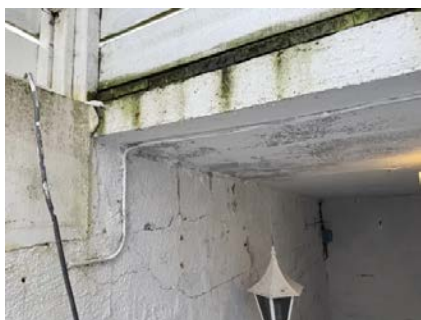
Riss/sprekk og kalk/salt utslag i støttemur indikerer tidligere transport av fukt.

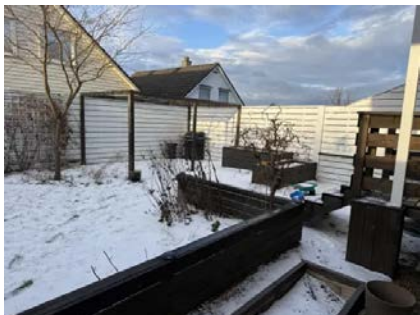
| Bygningsdel | Oppsummert begrunnelse for tilstandsgrad |
|---|---|
| Balkong, terrasse, platting | Terrassegulv er montert utenpå kledning. Dette medfører større fuktbelastning på treverket og vanskelig tilkomst for maling/ behandling. Noe store glipper mellom terrassebord bak garasje. Utvendig trapp ved balkong 1.etasje mangler rekkverk, sikring mot fall. Rekkverk på balkong er ikke barnesikret, det er for stor åpning mellom horisontale bord der maks åpning skal være 2 cm. |

Rekkverk mangler, åpninger i rekkverk er for stor.

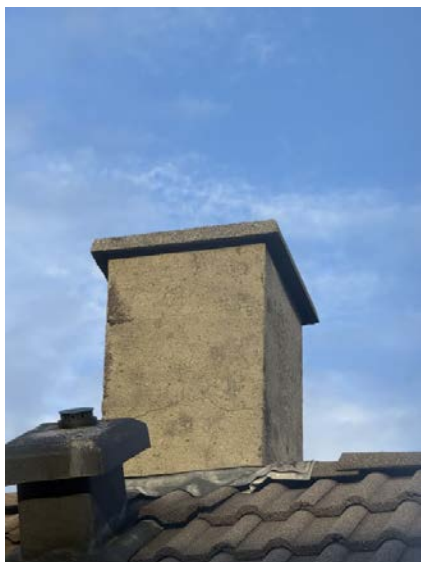
## 6.7 Skorstein over tak

| Bygningsdel | Oppsummert begrunnelse for tilstandsgrad |
|---|---|
| Skorstein over tak | Riss/sprekker i puss på pipe over tak, det anbefales ompussing/beslag for å unngå utettheter. |

På generelt grunnlag anbefales det kontroll av brann/feievesen, dokumentasjon på feie kontroll er ikke fremvist.

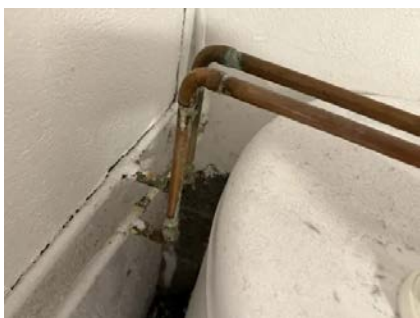
**6.14 Vannledninger**

| Bygningsdel | Oppsummert begrunnelse for tilstandsgrad |
|---|---|
| Vannledninger | Vannrør er fra byggeåret, og har nådd en alder hvor det vil være økt risiko for lekkasjer. Deler av vannrør i kjeller er ikke isolert. Dette kan medføre kondensering. |

Normal tilsyn/vedlikehold.  
Vannledninger bør vurderes skiftes i forbindelse med fremtidig oppgradering av våtrom/kjøkken.

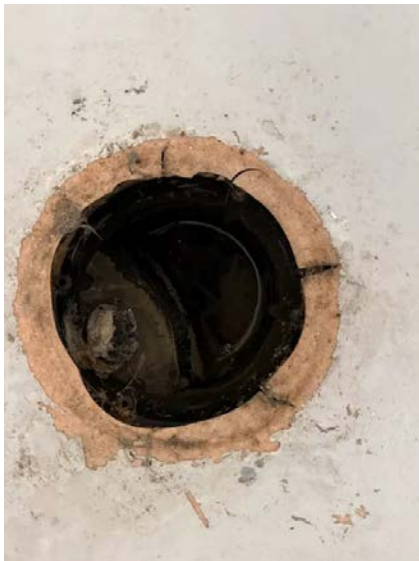
**6.21 Våtrom: Vaskerom kjeller**

| Bygningsdel | Oppsummert begrunnelse for tilstandsgrad |
|---|---|
| Våtrom: Vaskerom kjeller | Vaskerom fremstår som utett og må påregnes oppgradert for å kunne tilfredsstille dagens krav til våtrom. Ny membran anbefales etablert. Normal tid før utskifting av våtrom, vinyl belegg er 10 - 30 år. Manglende oppgradering av våtrommet medfører høy risiko for at konstruksjonene ikke vil tåle vanlig bruk av vann eller lekkasjer. |

Mangler klemring.

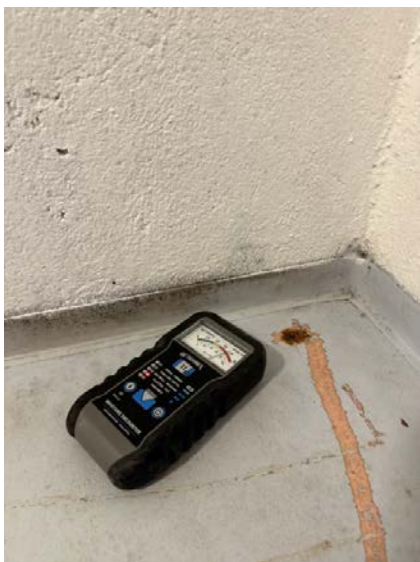
Soppdanning kan skyldes kondens når, gjenstander som er plassert tett inn mot yttervegg.

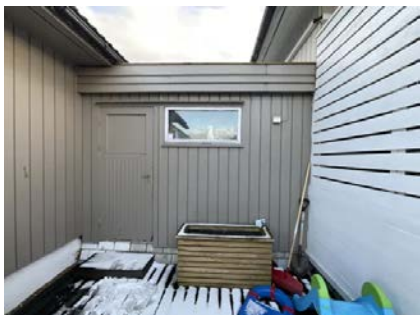
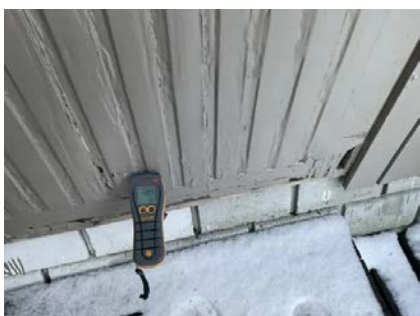
## 6.22 Garasje

| Bygningsdel | Oppsummert begrunnelse for tilstandsgrad |
|---|---|
| Garasje | Tidligere tak lekkasje utbedret i 2026 ifølge eier, det er fortsatt synlige vann skjolder i deler av himling. Fuktskade i himling og deler av vegg er fullstendig oppgradert, og har ikke tørket ut helt enda. Fukt/råteskader bak dør. Setningsskade kollaps i ringmur av betongblokker mot hagen. |
