Tilstandsrapport

Enebolig

Vestsivegen 215 , 2406 ELVERUM

Befaringsdato: 28.04.2026

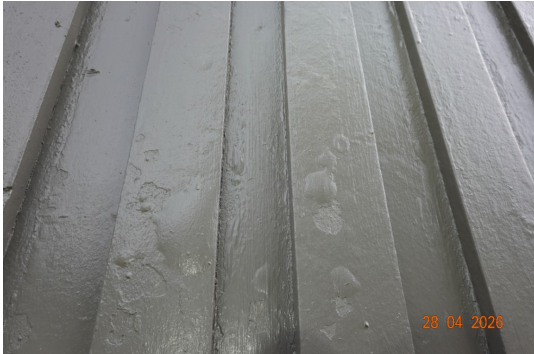
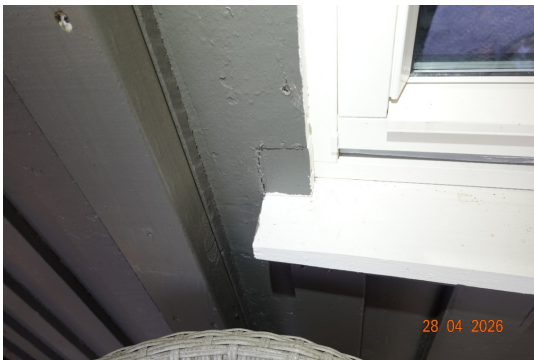
Hentet fra tidligere tilstandsrapport: Avtrekk fra bad er ikke ført over tak. Fare for fuktskader i gesimsbord. Se bilde.

Vepsebol bør fjernes for å unngå risiko for spredning og uønsket aktivitet fra insekter på loftet.
Synlige spiker gjennom undertaket bør utbedres for å forhindre fuktinntrengning og påfølgende skade på takkonstruksjonen.
Avtrekk fra bad bør føres over tak for å unngå fare for fuktskader i gesimsbord og omkringliggende konstruksjoner.

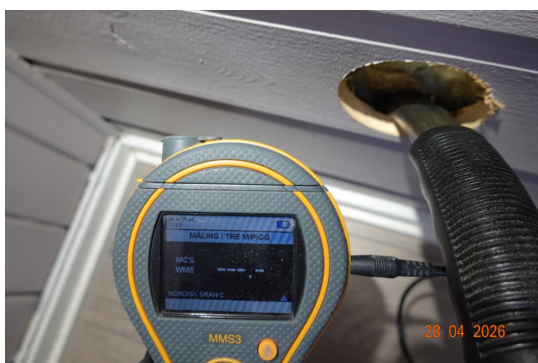
Hulltaking er foretatt nederst på delevegg mot våtsonen. Ved bruk av fuktmåler ble det ikke registrert unormale verdier.
