# Tilstandsrapport - NS 3600

**Bodøveien 2071**

**8050 Tverlandet**

**Rapport kode: 051567**

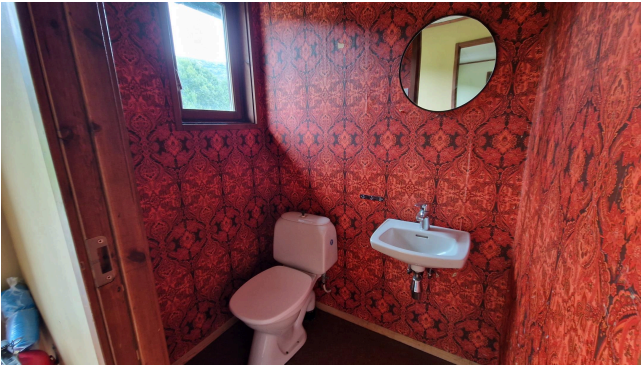
Toalettrommet fremstår funksjonelt og i brukbar stand til tross for høy alder. Utstyret er enkelt, men intakt, og det ble ikke registrert skader eller fukt på befaringsdagen. Rommet er modent for oppgradering på sikt, men det er ikke behov for umiddelbare tiltak utover eventuelt nytt gulvbelegg eller overflateoppussing.

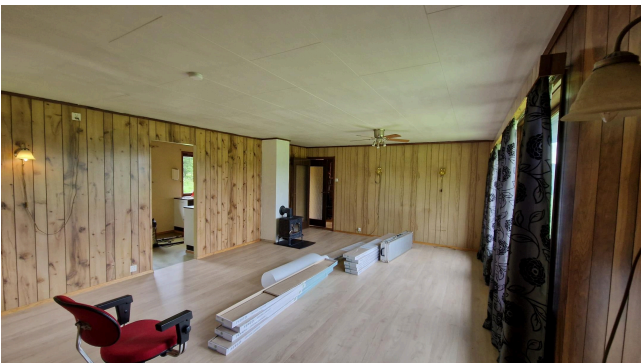
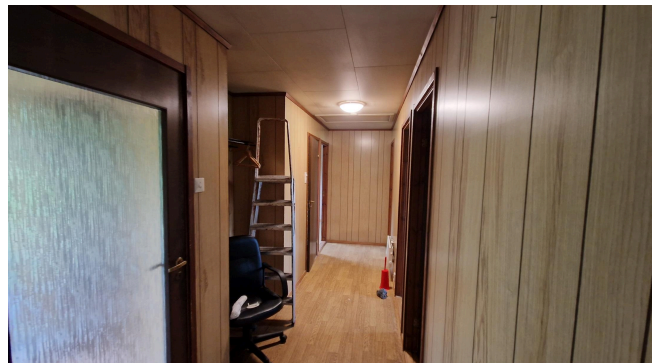
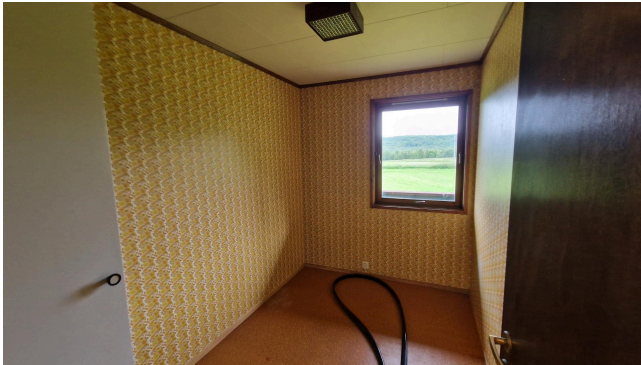
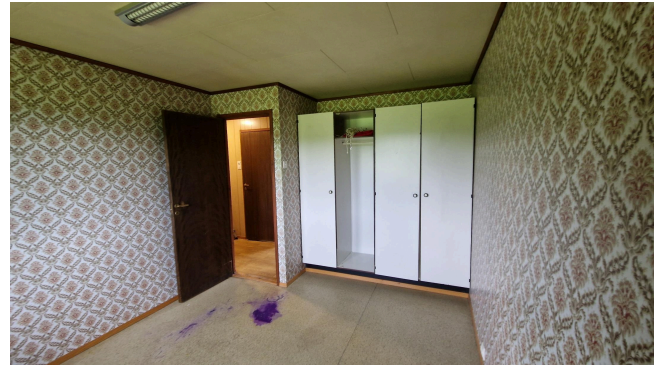
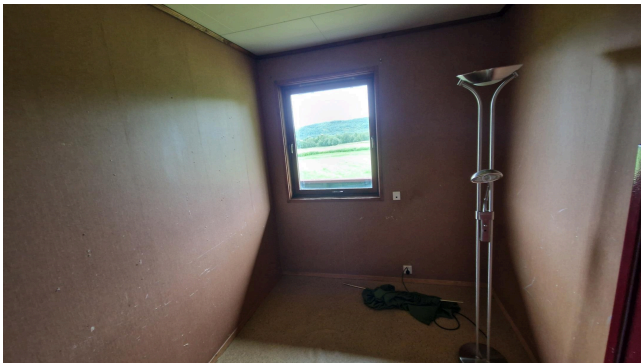
Vegger består hovedsakelig av sponplater, dels malt eller tapetsert, dels kledd med koreapanel. Overflatene fremstår i akseptabel stand uten større skader, men er av eldre utførelse og har et tydelig behov for oppgradering ut fra dagens brukskrav og estetiske forventninger.

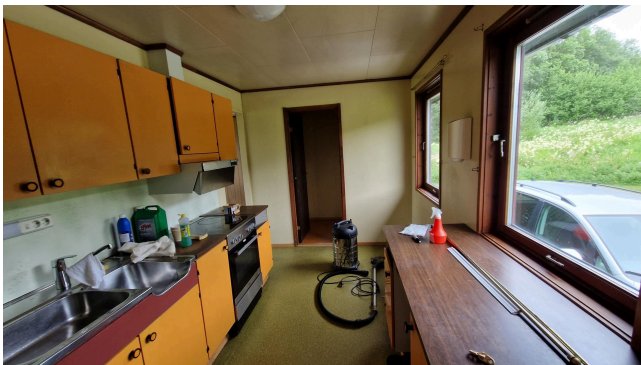
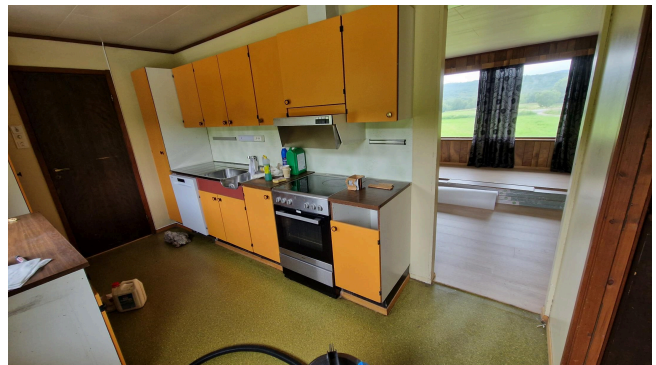
Original innredning, betydelig slitasje, enkelte løse/fraværende fronter. Funksjonell, men modent for utskifting.

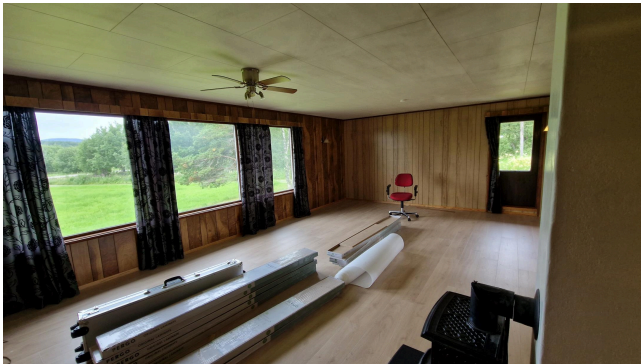
Stue med store vindusflater som gir rikelig dagslys.
