Om Roleghaugvegen 42

Tilstandsrapport

Befaringsdato: 25.11.2025

Rapportdato: 05.12.2025

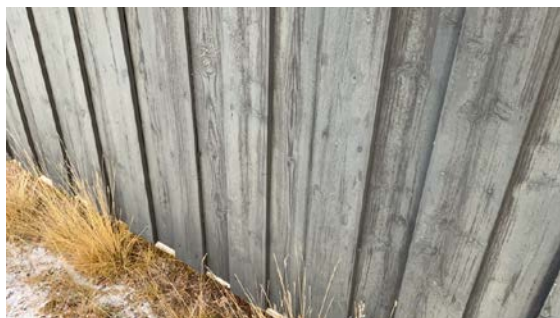
Det er stedvis ikke registrert lusing eller musebånd, kledning bør gjennomgås i sin helhet og tiltak foretas. (ukjent tilstand i lukkede konstruksjoner for mus/skadedyr, men må hensyntas)
Det er registrert vedlikeholdsbehov av enkelte vegger.

- Det må foretas tiltak for å lukke avviket.

Musesperre må etableres.

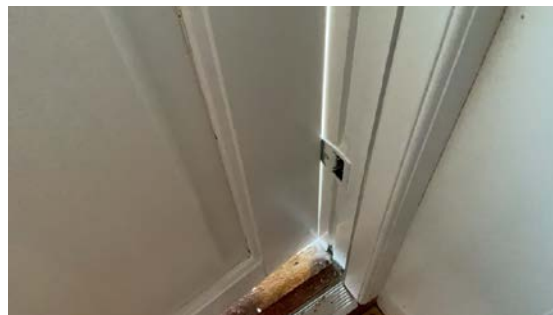
Ytterdør er fra byggeår, må hensyntas alder og skjevheter i dør som forårsaker glipper med luftlekkasje mellom dørblad og karm. Terrassedør tar i karm ved åpning/lukking, tiltak bør foretas.

Terrassedør tar i karm

- Det må foretas tiltak for å lukke avviket.

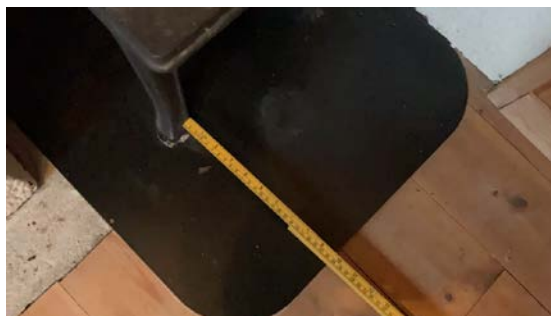
Plate på gulv er for liten ihenhold til krav om avstand til brennbart materiale på gulv

Må foretas tiltak for å lukke avvik.

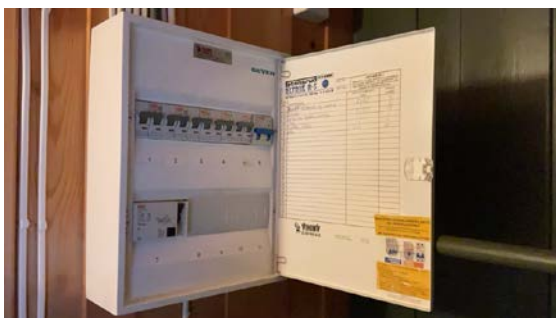
Sikringsskap

Må hensyntas dels eldre anlegg med brytere og kontakter.

For en fullstendig kontroll av det elektriske anlegget, anbefales kontroll av godkjent el-takstmann.

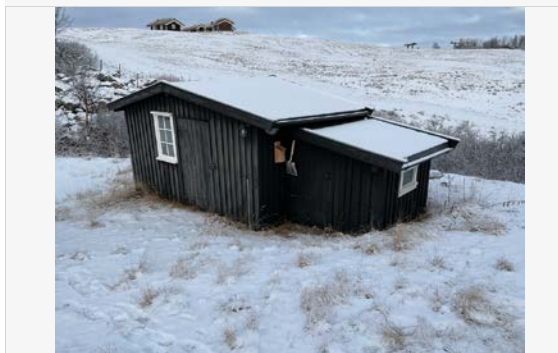
Uthus med boder. Oppført i enkle konstruksjoner i bindingsverk kledd med tømmermannspanel. Satt rett på terreng der bygning er utsatt for fukt påkjønning. Saltakkonstruksjon med sperrer, tekket med shingel. Plassbygde dører. Elbillader.

Det er registrert avvik av betydning på bygning som er fratrukket i teknisk verdi, for ytterligere vurdering bør det foretas tilstandsvurdering.
