# Tilstandsrapport

Leilighet

Maren Stagrims vei 5 C, 1930 AURSKOG

Rapportdato: 30.10.2025

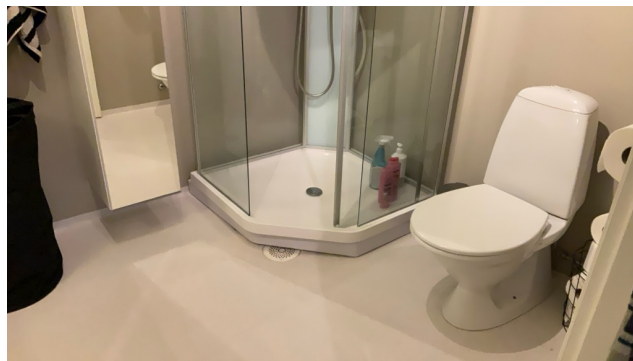
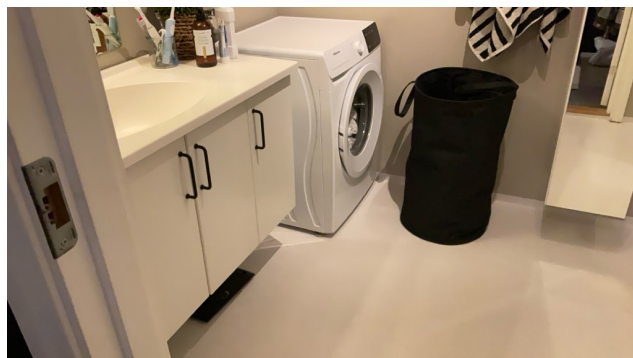
Aktuell byggeforskrift er tekniske forskrifter i perioden 1997-2010.  
Baderommet har standard fra byggeåret.  
Det er ikke fremlagt noe dokumentasjon på baderommet.

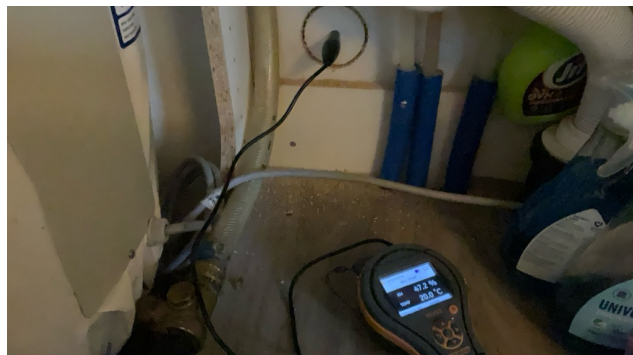
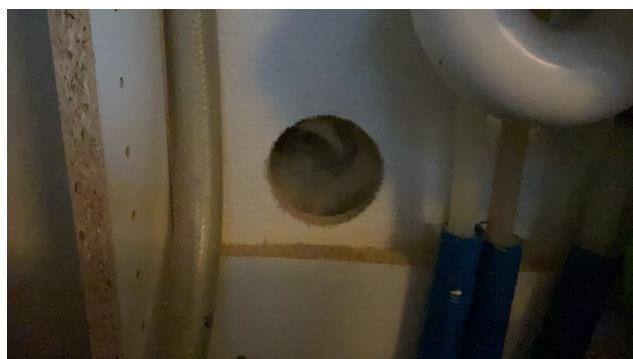
Hulltaking er foretatt uten å påvise unormale forhold.  
Hulltaking ble foretatt i vegg fra kjøkken mot våt sone bad.  
Det ble målt relativ luftfuktighet i vegg og det ble gjort visuell inspeksjon.  
Det ble ved målinger og visuell inspeksjon ikke påvist tegn på fuktskader.

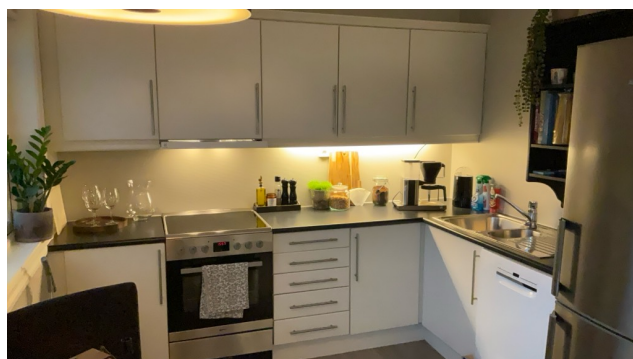
Kjøkkeninnredning består av: Benkeskap og overskap med folierte skrog og slette hvite fronter.  
Laminat benkeplate med nedfelt oppvaskkum av metall.  
Ventilator med avtrekk.  
Opplegg for oppvaskmaskin.

Innredningen er fra byggeåret og har normalt god standard med normal bruksslitasje.

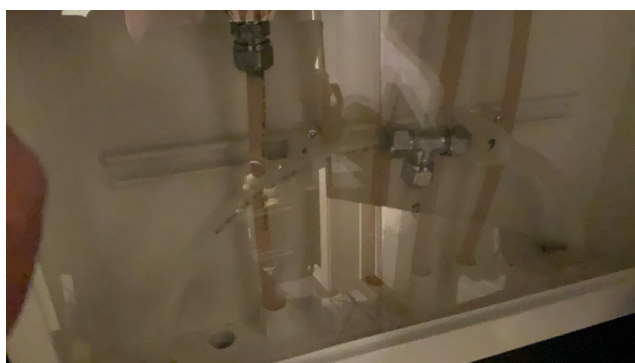
Innvendige vannledninger er av plast (rør i rør). Fra byggeåret. Det er besikket i rørskap.  
Stoppekranen er plassert i kjøkkenbenken.

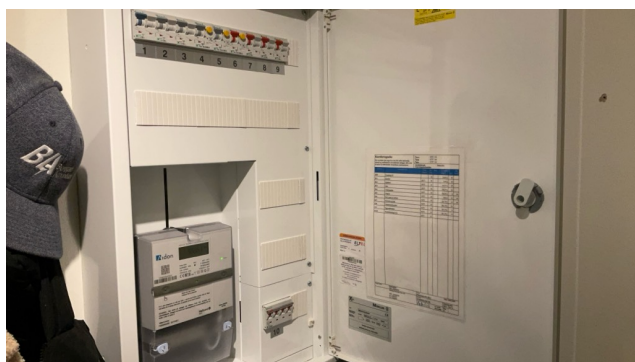
10. Er det tegn på at kabelinnføringer og hull i inntak og sikringsskap ikke er tette, så langt dette er mulig å sjekke uten å fjerne kapslinger?  
**Nei**
11. Finnes det kursfortegnelse, og er den i samsvar med antall sikringer?  
**Ja**
12. Foreta en helhetsvurdering av det elektriske anlegget, dets alder, allmenne tilstand og fare for liv og helse. Bør det elektriske anlegget ha en utvidet el-kontroll?  
**Nei**
