Ringveien 14B, 8613 MO I RANA

**Lækker og påkostet 1/2 part av  
tomannsbolig med garasje plass,  
beliggende i barnevennlig gate.**

# Tilstandsrapport

Befaringsdato: 14.08.2025

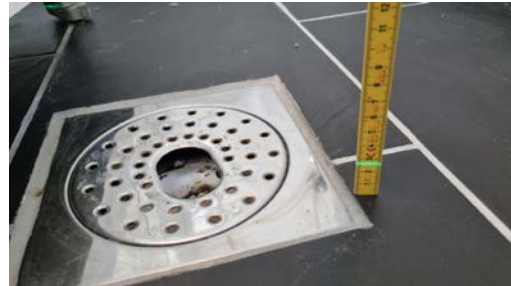
Det ble registrert motfall fra sluk.

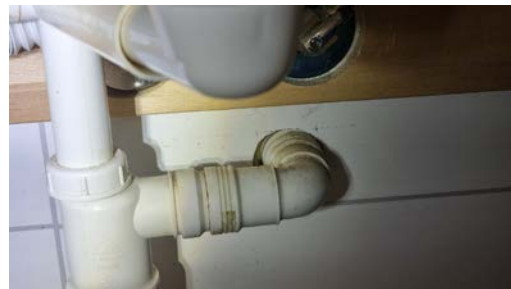
- Det er påvist mangelfull/feil utførelse rundt rørgjennomføringer e.l. som gir fare for fukt i konstruksjonen i våtsone.

Det er ikke tettet tilfredsstillende rundt rørgjennomføring i vegg.

Det må tettes tilfredsstillende rundt rørgjennomføring i vegg under servant.
