# Tilstandsrapport

Enebolig

Gamle Kongeveg 900, 7346 OPPDAL

Befaringsdato: 17.12.2024

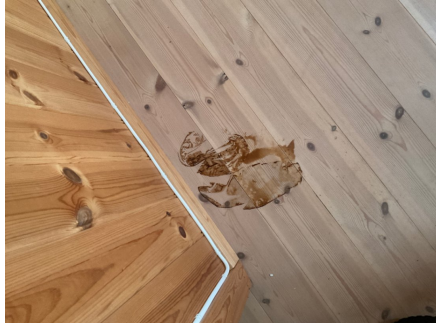
## ⚠ TG 3 Etasjeskille/gulv mot grunn

Etasjeskiller er av trebjelkelag.

- For å få tilstandsgrad 0 eller 1 må høydeforskjeller rettes opp. Det vil imidlertid sjelden være økonomisk rasjonelt som et enkeltstående tiltak i en bolig som dette. Dersom boligen en gang skal renoveres, kan man vurdere slike tiltak.

**Kostnadsestimat: 50 000 - 100 000**

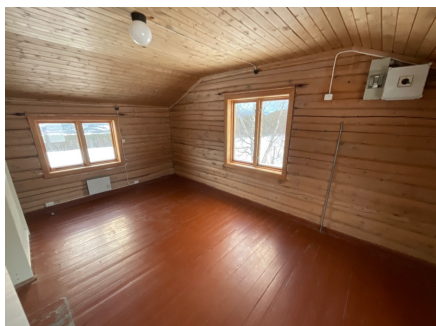
## ⚠ TG 2 Radon

Det foreligger ingen opplysninger om radonmåling er foretatt.

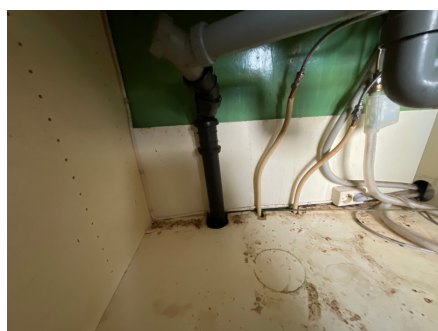
## TG 2 Avløpsrør

Det er avløpsrør av plast og støpejern, i hovedsak fra 1988 men eldre støpejernsrør. Kloakk er luftet over tak.

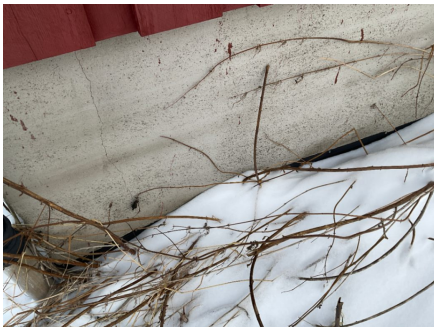
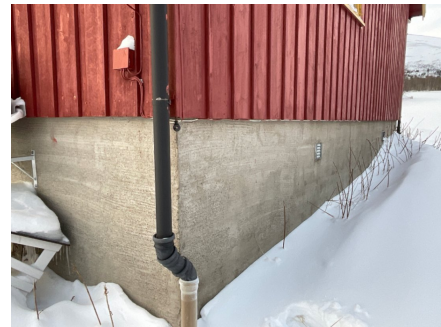
## TG 1U Terrengforhold

Tomten var snødekt på befaringsdagen og er derfor ikke videre vurdert. Tomten ligger ikke i flom eller rasutsatt område.
