Gamle Kongeveg 900, 7346 OPPDAL

**Gårdstun med enebolig, fjøs og
stabbur - Fire mål tomt - God
avstand til naboer - Ingen boplikt
- Rehabiliteringsobjekt**

Nøkkelinformasjon

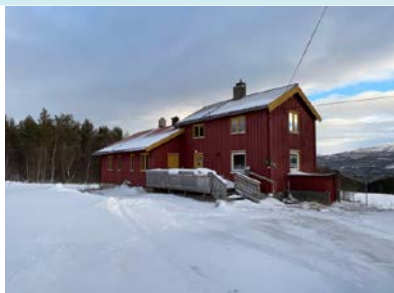
Det registreres slitasje og mosegroing på eternittaket samt også skader i vindskibord og manglende isbord over vindskibord. Det bemerkes at eternit inneholder asbest og må ved fjerning behandles deretter. Metallplater på tilbygg fremstår uten synlige skader ut over malingsslitasje på enkelte plater på taksida mot sørøst. Det ble registrert en fukt skjold i undertak på kaldloft i tilbygg, uten at det ble indikert fukt på befaringsdagen. Ut over dette ble det ikke registrert tegn til aktive lekkasjer. Taktekkingen på tilbygg har passert over halvparten av forventet brukstid og eternittaket har passert forventet levetid.

Med tanke på alder på eternittaket bør utskifting planlegges.

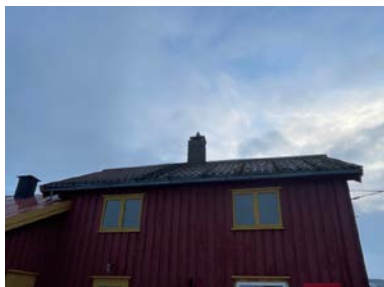
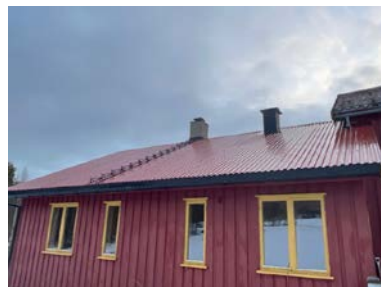
Nedløp og beslag

Det er takrenner i sink mot nordvest på eldste del av boligen, men mangler takrenner mot sørøst. Mønebeslag og pipebeslag er av eldre dato og har usikker tetthet. Det bemerkes fukt skjolder ved pipe i 2. etasje, uten at det ble indikert fukt på befaringdagen. Det bemerkes også frostspreng i ett taknedløp. Utvendige beslag er kun besikket fra bakkenivå. Stigetrinn for feier er ettermontert og ser ut til å være i orden.

Det anbefales utskifting av takrenne på eldste del samt montere renne og nedløp der dette mangler. Utskifting av nedløp med frostspreng må påregnes. Det anbefales kontroll av pipebeslag på eldste del av boligen.

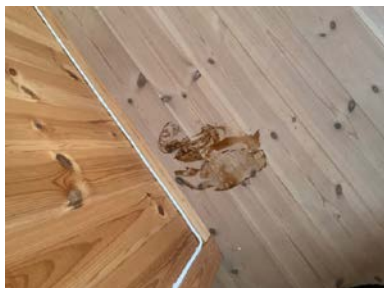
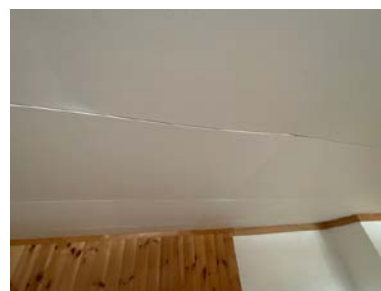
TG 3 Etasjeskille/gulv mot grunn

- Målt høydeforskjell på over 20 mm innenfor en lengde på 2 meter. Tilstandsgrad 3 gis med bakgrunn i standardens krav til godkjente måleavvik.
- Målt høydeforskjell på over 30 mm gjennom hele rommet. Tilstandsgrad 3 gis med bakgrunn i standardens krav til godkjente måleavvik.

- For å få tilstandsgrad 0 eller 1 må høydeforskjeller rettes opp. Det vil imidlertid sjelden være økonomisk rasjonelt som et enkeltstående tiltak i en bolig som dette. Dersom boligen en gang skal renoveres, kan man vurdere slike tiltak.
