# Tilstandsrapport

Fritidsbolig

Vatnøyna 6, 5978 MJØMNA

# gnr. 108, bnr. 7

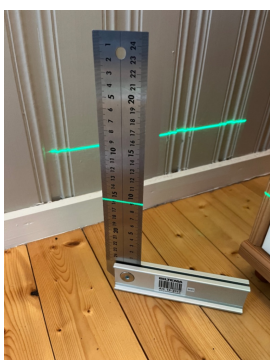
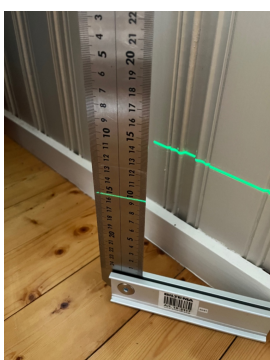
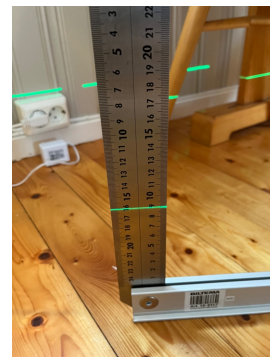
## ! TG 1 Etasjeskille/gulv mot grunn

Etasjeskille i trebjelkelag fra byggeår er kontrollert for horisontalt avvik målt med laser.  
Resultatet tilfredsstiller dagens krav til avvik.

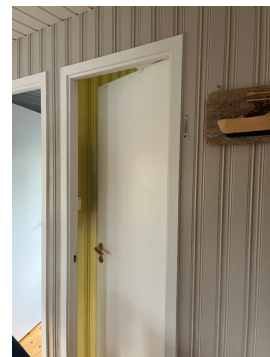
## ! TG 1 Innvendige dører

Malte glatte dører fra byggeår.  
Overflater er undersøkt og åpne/lukke mekanisme sjekket.  
Innvendige dører i god stand.

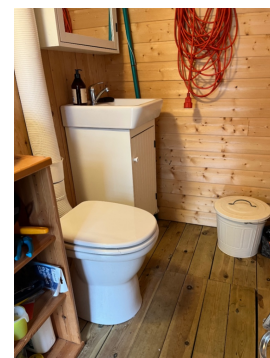
## ! TG IU Andre innvendige forhold

Biotoalett plassert i teknisk rom med lufting over tak

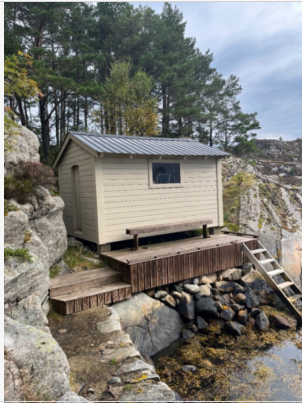
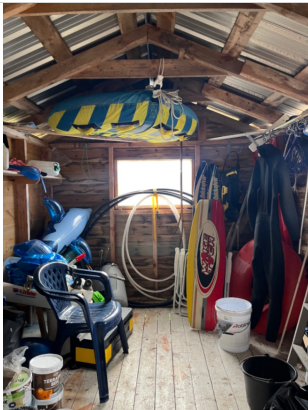
## Bod

Bod i trekonstruksjon med plattform på støpte fundamenter, bindingsverk med liggende trekledning og tekking med plater. Terrasse i tilknytning til bygget.
