Tilstandsrapport

Enebolig

Nergårdsvegen 8, 2385 BRUMUNDDAL

Rapportdato: 06.12.2024

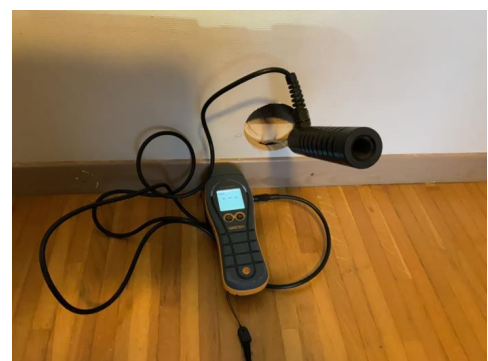
1. ETASJE > BAD

! TG 1 Tilliggende konstruksjoner våtrom

Hulltaking er foretatt uten å påvise unormale forhold. Hulltaking er foretatt ved/i soverom bak dusj.

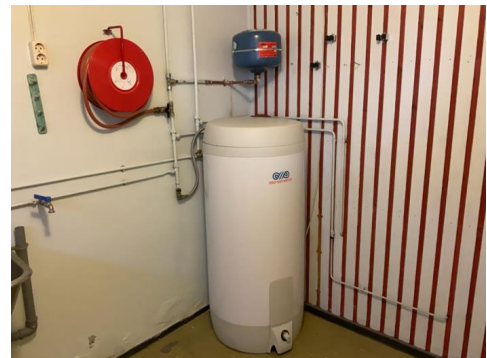
TG 1 Varmtvannstank

Varmtvannstank og trykktank. Trykktank fra 1991. Varmtvannstanken er av nyere dato, årstall på produktet er visket bort.

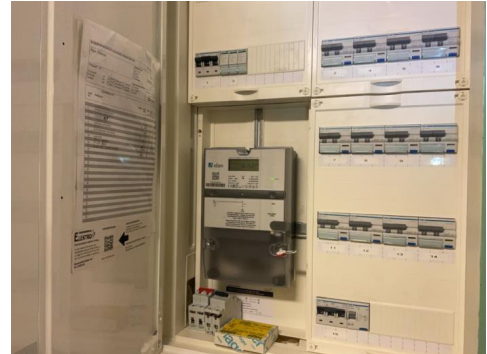
TG 2 Elektrisk anlegg

Generell kommentar

Sikring nummer 14 er ikke merket.
