Nergårdsvegen 8, 2385 BRUMUNDDAL

**BRUMUNDDAL - Fint beliggende  
enebolig i veletablert boligområde.  
Flott utsikt og solforhold. 4  
soverom. Garasje.**

Befaringsdato: 02.12.2024

# Tilstandsrapport

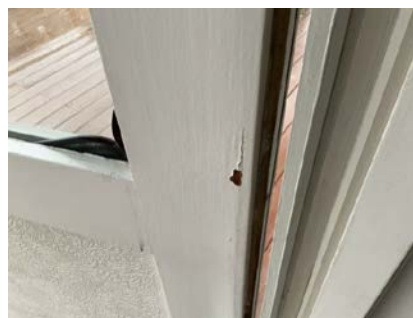
Bygningen har teak hovedytterdør og malt balkongdør i tre.

- Tiltak:  
Balkongdør bør skiftes.

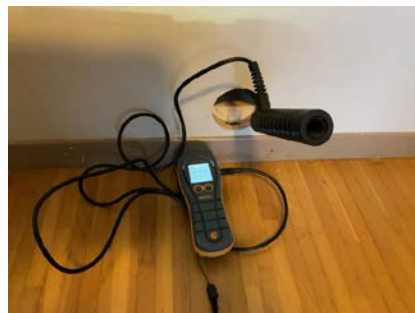
### KJELLER > BAD

Bad fra byggeår bør oppgraderes, eldre gulvbelegg blir porøse og kan sprekke opp, må påregne forvitringsskader i belegget og er da ikke lenger vanntette.

- Våtrommet må totalrenoveres. Alle forhold med tettesjikt, våtsone, sluk m.m. må dokumenteres.

Kostnadsestimat: 100 000 - 300 000

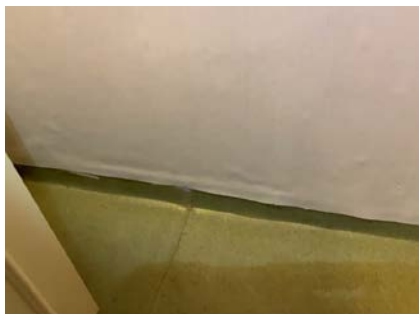
KJELLER > BAD

## TO 2 Tilliggende konstruksjoner våtrom

Hulltaking er foretatt og det er påvist avvik i hulltakingen. Hulltaking er foretatt ved/i under trapp bak dusj. Fuktkvotemåling (vekt%) i konstruksjonen ble målt til 18.

Det påviste fuktnivå kan også være fuktopptrekk fra kjellergulv.

- Ved inspeksjon av konstruksjon etter hulltaking mot våtsone registreres skade i veggen.

Må påregne fuktskader i treverk med begrenset restlevetid.

Det må nevnes at fukt i bunnsvill kan skyldes fuktopptrekk fra betonggulv.

- Gjennomføre ytterligere undersøkelser og foreta utbedring av skade.

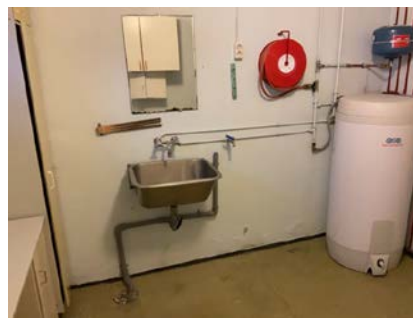
## TG 1 Varmtvannstank

Varmtvannstank og trykktank. Trykktank fra 1991. Varmtvannstanken er av nyere dato, årstall på produktet er visket bort.

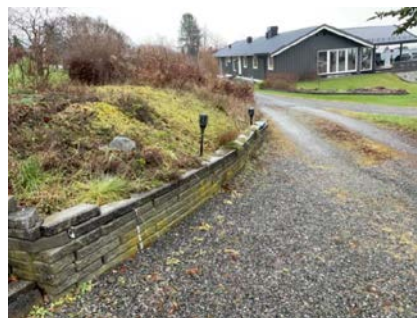
## ! TG 2 Terrengforhold

Terrengt faller mot bygget på oversiden. Ganske flatt terreng inn til huset, bør være noe fall fra grunnmur/ huset.
