# Tilstandsrapport

Boligbygg med flere boenheter

Smiuberget 12 , 3623 LAMPELAND

# gnr. 111, bnr. 56, snr. 16

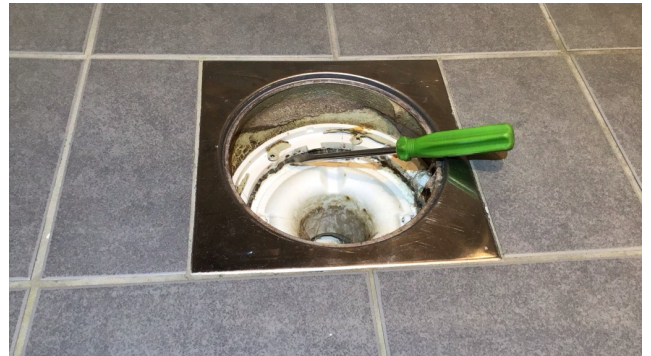
- Det er ikke påvist tilfredsstillende løsning for å synliggjøre lekkasje fra innebygget sistene.
- Det er avvik:

- Det må gjennomføres ytterligere undersøkelser.
- Uten dreneringsløsning/lekkasjesikring kan lekkasjer pågå over lang tid uten å bli oppdaget. Dette kan føre til omfattende fuktskader i omkringliggende byggematerialer.
- Tiltak:

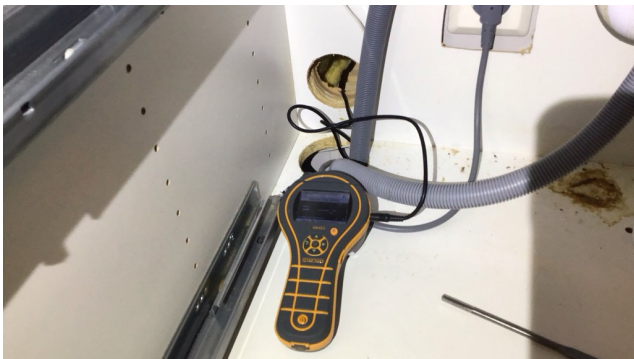
Hulltaking er foretatt uten å påvise unormale forhold. Fuktkvotemåling (vekt%) i konstruksjonen ble målt til 0. Hulltaking er foretatt ved/i kjøkken .

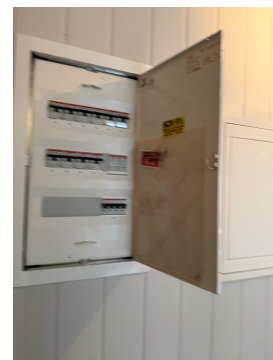
Bildet viser sikringsskapet.
