# Tilstandsrapport

Enebolig

Europaveien 1387 B, 3967 STATHELLE

Befaringsdato: 12.11.2025

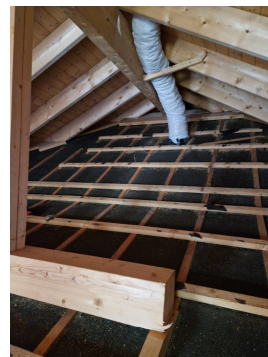
Fuktskadet trevirke må beregnes skiftet. Loft bør isoleres som ett energisparende tiltak.

Påbygget takverk.

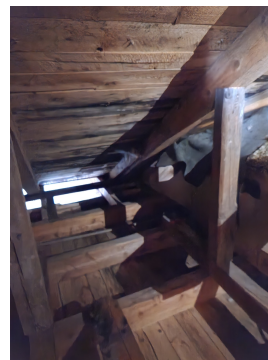
Taktro i trevirke.

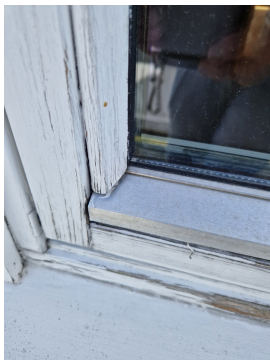
## ! TG 2 Dører

Teak entredør fra 1970 tallet. Terrassedør skiftet 2007. Rammer og karmene i malt trevirke. Dører fyller sin funksjon, men har fått en høy alder.
