Tilstandsrapport

Enebolig

Tingnesvegen 210, 2353 STAVSJØ

Befaringsdato: 18.06.2024

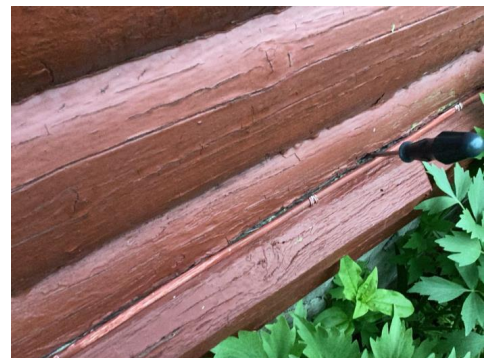
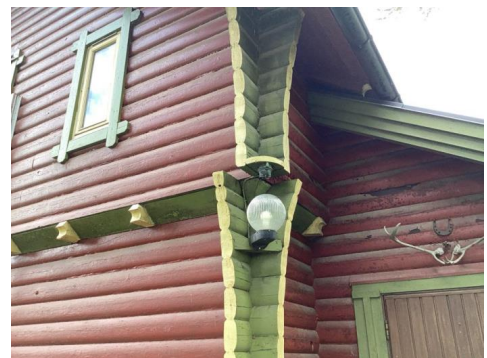
Vurdering av avvik:

- Det er avvik:

Overgang sålebank og vegg må tettes så vann ikke renner inn i konstruksjonen.

Trenger overflatebehandling.

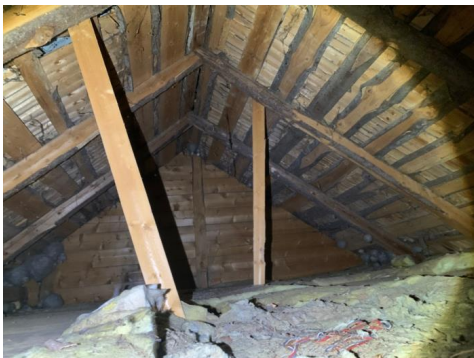
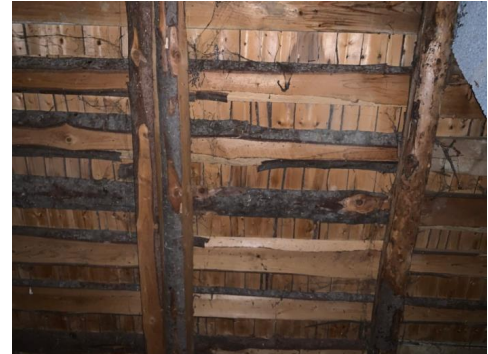
Utett undertak.

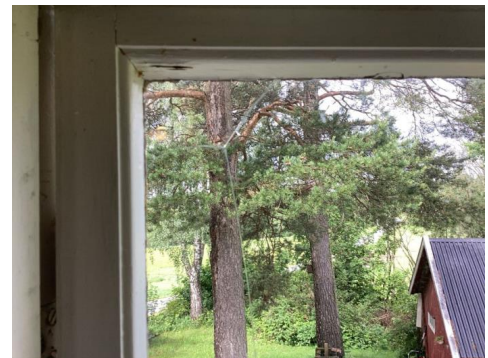
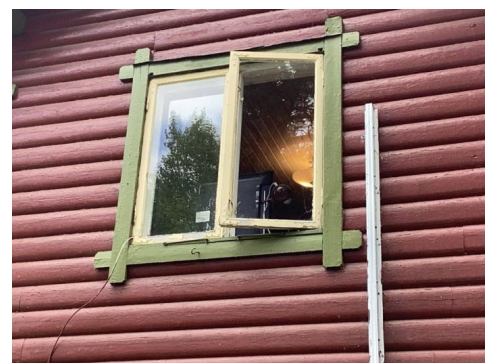
! TG 2 Vinduer

Varevinduer, vinduer med 1+1 glassramme fra byggeåret. 4 vinduer med isolerglass fra 80 og tidlig 90 tall.

Vurdering av avvik:

- Det er avvik:

- Tiltak:

Må påregne utskiftninger.

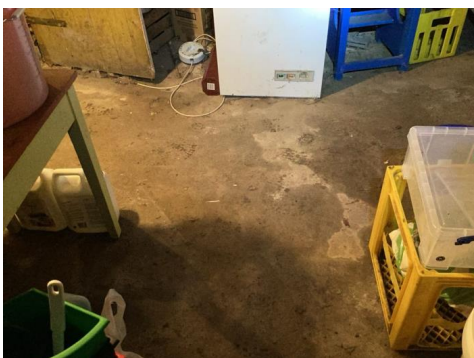
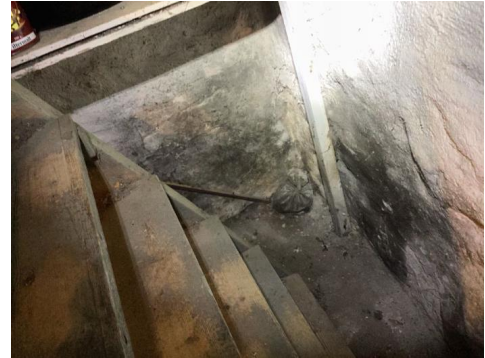
Vurdering av avvik:

- Det er avvik:

Noe merker etter fukt på kjellervegger og fukt i kjellergulv.

Tørrere klima i kjeller bør etableres.

Bedre lufting og noe høyere temperatur er ofte tiltak som hjelper, bør sjekkes nærmere.

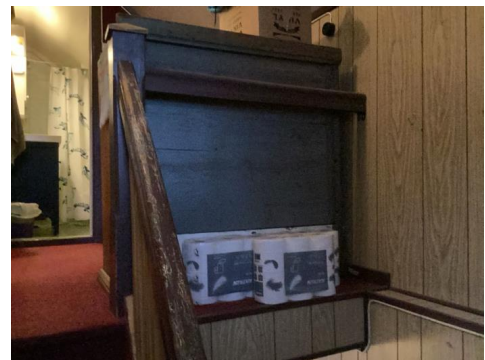
TG 2 Innvendige trapper

Tretrapp med teppe.
Bratt kjellertrapp under lem.

Etablere rekkverk.

Kostnadsestimat: 10 000 - 50 000

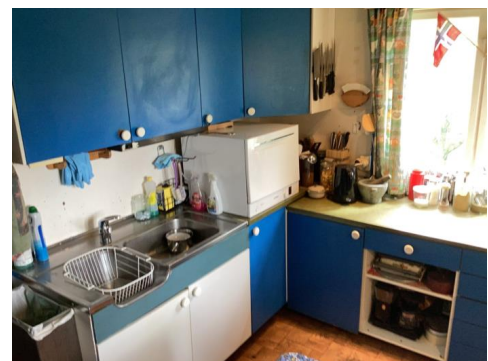
Vurdering av avvik:

- Det er påvist skader på overflater/kjøkkeninnredning utover normal slitasjegrad.

- Andre tiltak:

Nyetablering

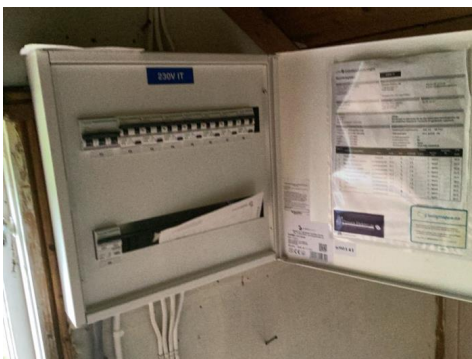
Gammel kontakt

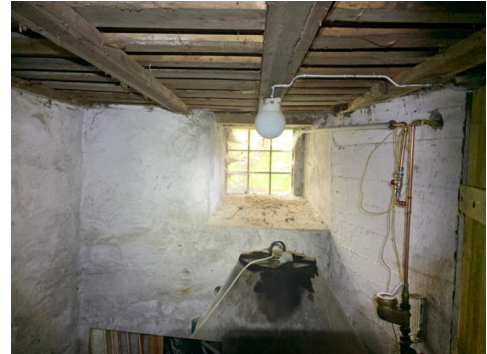
Vurdering av avvik:

- Tiltak:

Må påregne vedlikehold og reparasjoner.
