Tingnesvegen 210, 2353 STAVSJØ

**Stor og solrik eiendom på ca.
4,1 mål. Sjarmerende enebolig
fra 1932 og uthus. Bygningsmasse
med behov for renovering.**

Tilstandsrapport

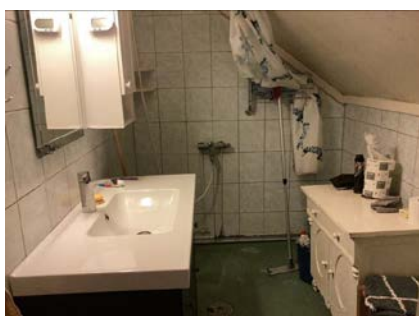
2. ETASJE > BAD

* Våtrom > 2.etasje > Bad > Tilliggende konstruksjoner våtrom: Noen sprukne fliser og montasjehull i våtsonen. Det tilsier at det er fukt i konstruksjonen bak overflatene.

! TG 2 Tilliggende konstruksjoner våtrom

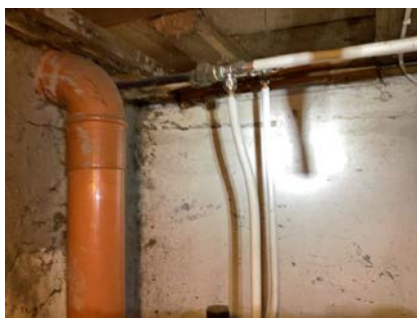
TG 2 Avløpsrør

Det er avløpsrør av plast.
Rør fra 70 og 80 tallet.

- I forbindelse med oppgradering av våtrom vil det være naturlig med utskiftning av rør.
- Det er ikke behov for utbedringstiltak siden anlegget fungerer i dag, men ut ifra alder kan skader plutselig oppstå på eldre anlegg.

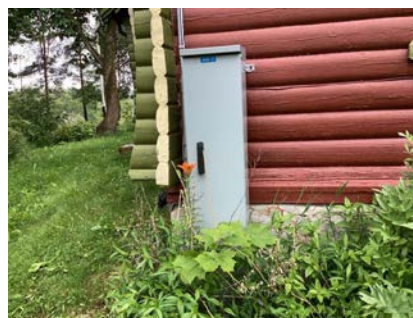
Gammel kontakt

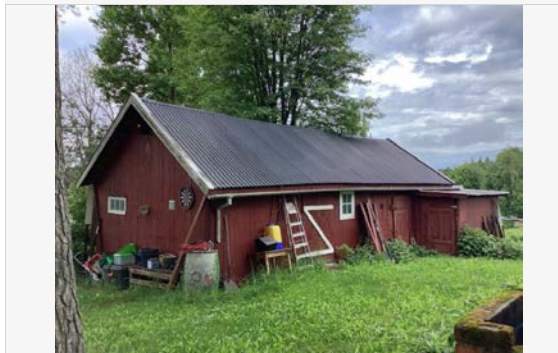
Uthus

Deler av bygget ligger ned i terrenget, må påregne forvitring/ råteskader i treverk som er i kontakt med jord/ terreng.
TILSTANDSGRAD 2, generelt for hele bygget, er satt utfra registrerte avvik og anmerkninger.
