Tingnesvegen 210, 2353 STAVSJØ

**Solrik eiendom med sjarmerende  
enebolig. Oppussingsobjekt. Stor  
tomt.**

Befaringsdato: 18.06.2024

Rapportdato: 24.06.2024

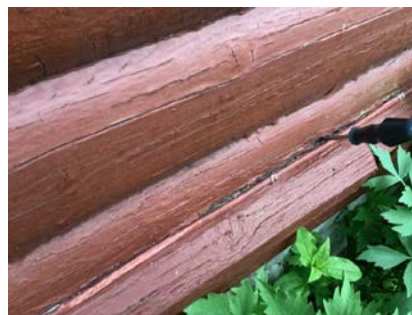
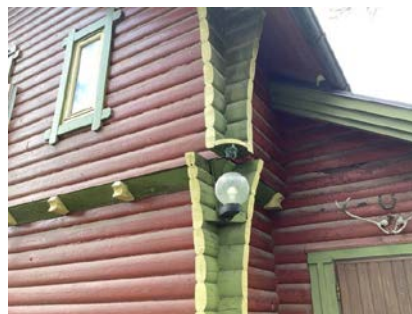
Overgang sålebank og vegg må tettes så vann ikke renner inn i konstruksjonen.

Trenger overflatebehandling.

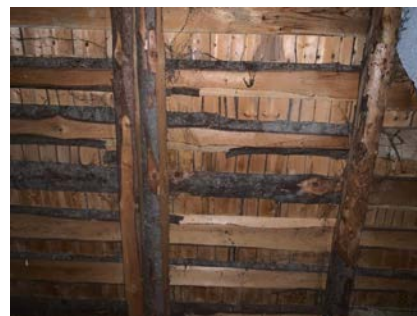
- \* Utvendig > Takkonstruksjon/Loft: Det er begrenset/dårlig ventilering av takkonstruksjonen. Det er avvik: Steder uten undertak, åpent opp i takplatene. Sponfliser fra byggeåret, kan ikke regnes som tett undertak. Mange vepsebol på loftet.

Utett undertak.

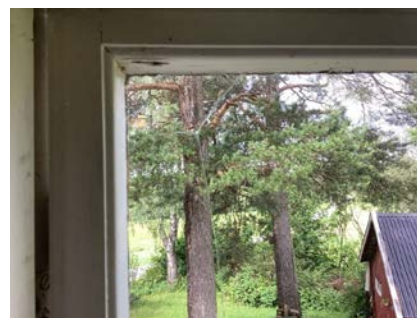
## ! TG 2 Vinduer

Varevinduer, vinduer med 1+1 glassramme fra byggeåret. 4 vinduer med isolerglass fra 80 og tidlig 90 tall.

Må påregne utskiftninger.

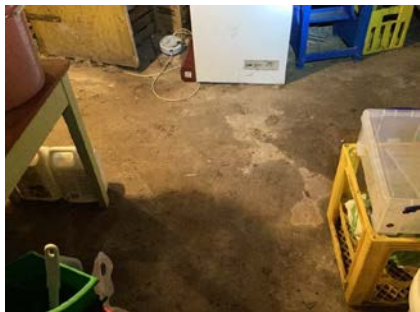
- \* Innvendig > Rom Under Terreng: Noe merker etter fukt på kjellervegger og fukt i kjellergulv.
- \* Innvendig > Innvendige trapper: Åpninger i rekkverk er større enn dagens forskriftskrav til rekkverk i trapper. Rekkverkshøyder er under dagens forskriftskrav til rekkverk i trapper.

Tørrere klima i kjeller bør etableres.

Bedre lufting og noe høyere temperatur er ofte tiltak som hjelper, bør sjekkes nærmere.

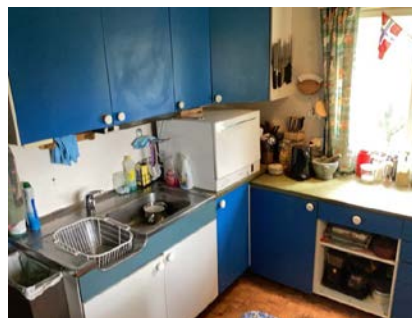
### 1.ETASJE > KJØKKEN

#### ! TG 2 Avtrekk

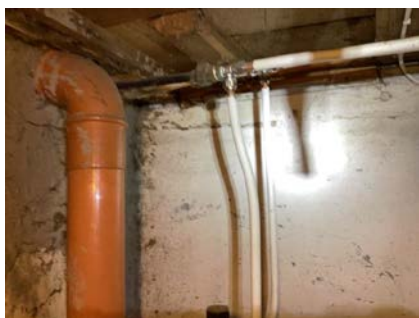
## ! TG 2 Avløpsrør

Det er avløpsrør av plast.  
Rør fra 70 og 80 tallet.

- I forbindelse med oppgradering av våtrom vil det være naturlig med utskiftning av rør.
- Det er ikke behov for utbedringstiltak siden anlegget fungerer i dag, men ut ifra alder kan skader plutselig oppstå på eldre anlegg.

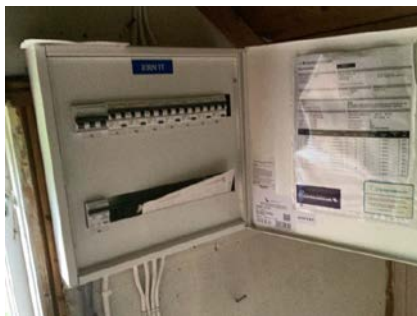
Gammel kontakt

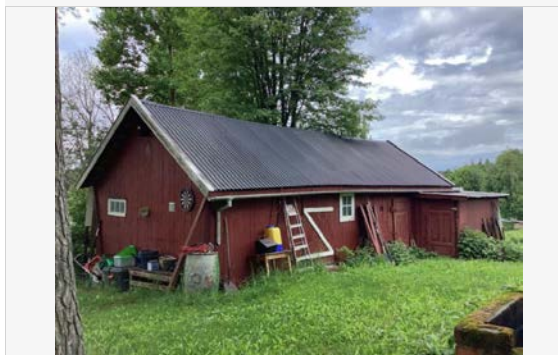
### Uthus

Deler av bygget ligger ned i terrenget, må påregne forvitring/ råteskader i treverk som er i kontakt med jord/ terreng.

TILSTANDSGRAD 2, generelt for hele bygget, er satt utfra registrerte avvik og anmerkninger.
