# Ullendalverket 41 C 4306 SANDNES

## Tilstandsrapport Eierskifte

Boligtype: Leilighet i boligblokk

Byggeår: 2000

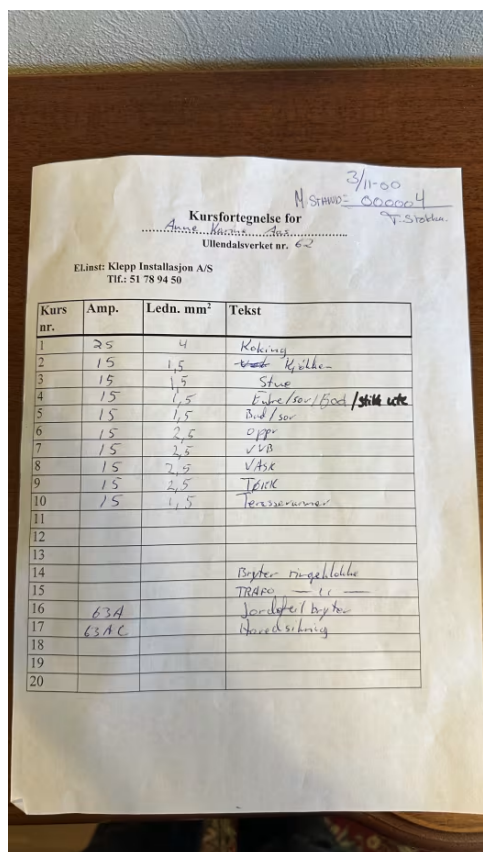
Er det foretatt kontroll av det lokale el tilsyn i løpet av de siste 5 år

Ja
