Tilstandsrapport

Boligbygg med flere boenheter

Glengsgata 13B , 1707 SARPSBORG

Befaringsdato: 05.05.2026

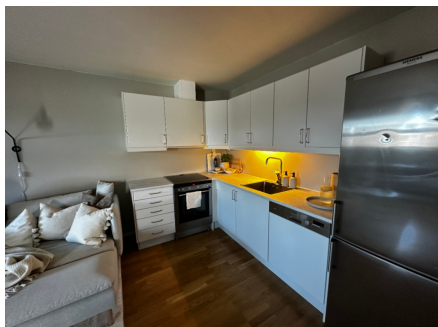
3 ETASJE > STUE/KJØKKEN

Kjøkkenet har innredning med glatte fronter.
Benkeplaten er av laminat.
Det er kjøl/fryseskap, oppvaskmaskin, komfyr og vannstoppssystem.

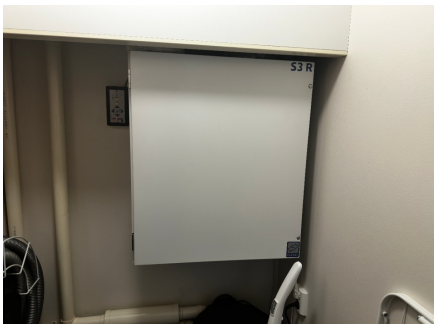
TG2 Varmtvannstank

Boligen har balansert ventilasjon.

I følge eier var det service på ventilasjon i februar 2026 av Airon AS og informerte om service er organisert via sameiet.
