# Tilstandsrapport

📍 Bregneveien 32, 3142 VESTSKOGEN

# gnr. 128, bnr. 149

Rapportdato: 18.04.2024

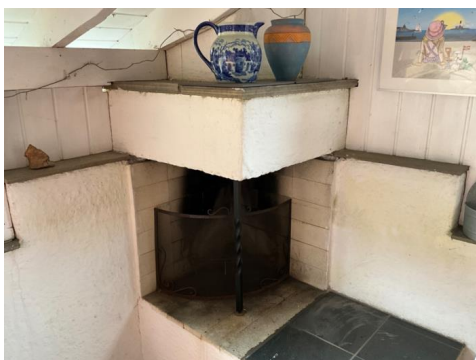
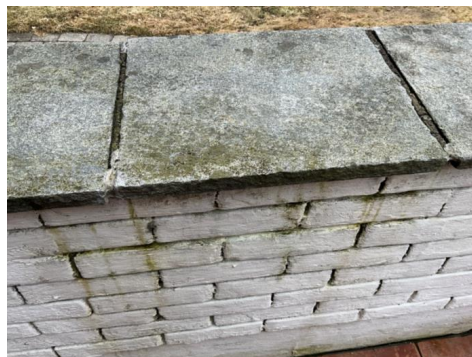
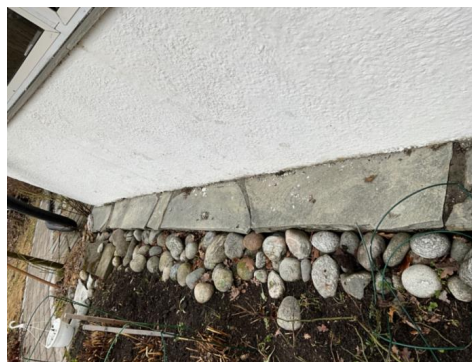
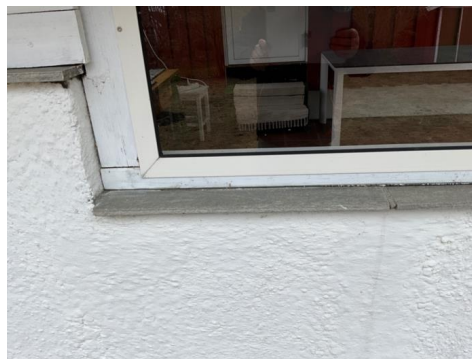
- Rekkverket er for lavt i forhold til dagens krav til rekkverkshøyder.
- Det er påvist andre avvik:

Eldre murer preges noe av alder og sprekker. Utepeisen av for kort avstand til brennbart materiale. Det er også enkelte ufagmessige arbeider. Ellers er det ikke registret noen vesentlige skader.

Tiltak vedrørende murer og ildsted må vurderes av kjøper.

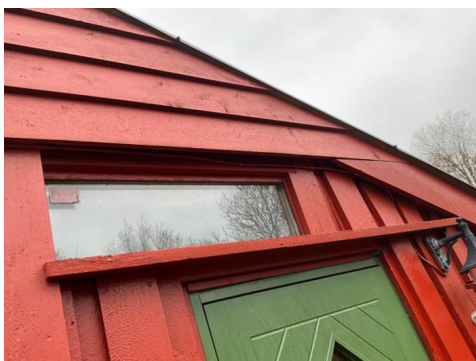
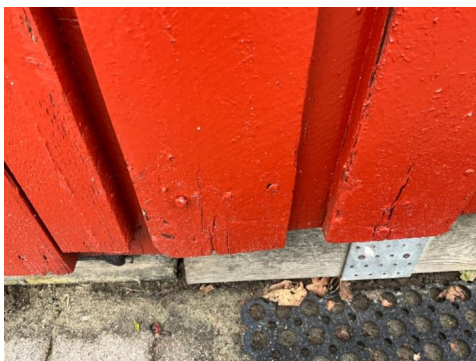
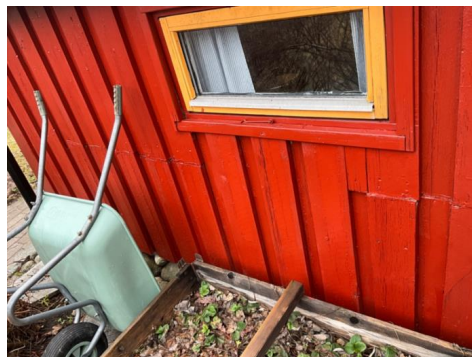
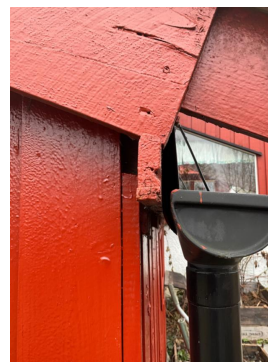
- Det er påvist andre avvik:

Det er registrert en del ufagmessige arbeider og skjevheter. Det er stedvis noe råteskader.

- Det må foretas tiltak for å lukke avviket.

Skifte råteskadet materiale, tette bedre og gjøre ytterligere undersøkelser vedrørende fukt på gulv.

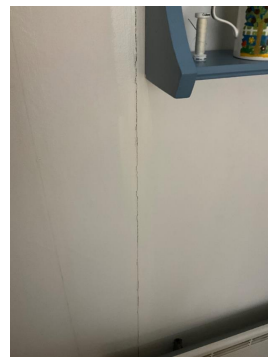
Det er ikke registrert noen store skader. Oppgraderinger må vurderes av kjøper.

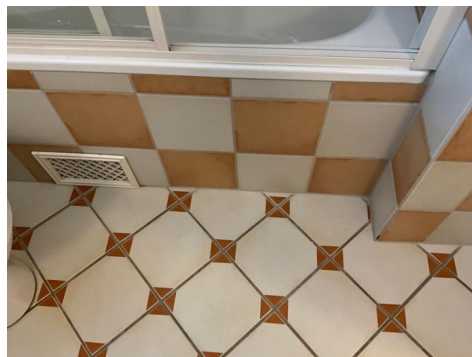
### ETASJE 1 > BAD

#### ! TG 1 Tilliggende konstruksjoner våtrom

Ingen fukt eller skader ble registrert inne i hullet som ble boret. Ingen fukt eller skader ble registrert inne i hullet som ble boret.

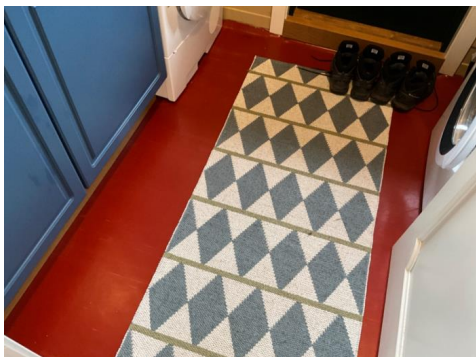
ETASJE 1 > VASKEROM

**TG 1** Tilliggende konstruksjoner våtrom

Ingen fukt eller skader ble registrert inne i hullet som ble boret.
