Oternesveien 58 , 7206 HELLANDSJØEN

**Pen hytte med båtplass og naust |  
Anneks | Tilleggstomt | Bilvei,  
strøm og vann | Solrike uteplasser  
med flott sjøutsikt**

| Tilstandsrapport - Hovedhytte ..... | 54 |
| Tilstandsrapport - Anneks ..... | 75 |

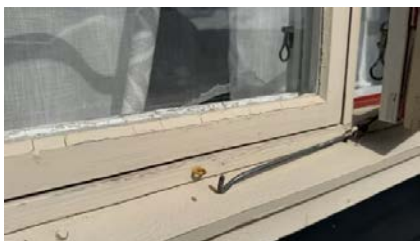
Eksempelbilde på malingsavflass/ oppsprukket kittfals.

Ekstra vedlikehold/ enkelte utskiftinger er påregnelig. Justering av dører som tar i karm anbefales. Vindu med knust glass må påregnes skiftet.

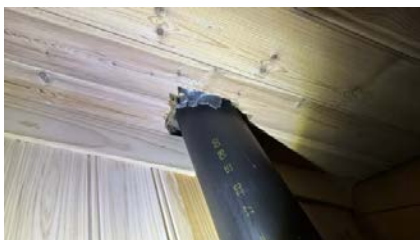
Ikke tilfredsstillende tetting rundt gjennomføring.

Loftet er en lukket konstruksjon og det er derfor ikke mulig å kontrollere dampsperre, isolasjon. Det er ikke tilfredsstillende tetting rundt gjennomføring på loft, noe som gir økt risiko for luftlekkasjer med påfølgende kondensering. Avtrekk fra dusjrom er avsluttet på loftet, noe som gir unødig fuktpåkjenning på loftet. TG-2 er satt pga. manglende tetting rundt gjennomføring.
